# Kartlegging av kritiske punkt

Sauda kommune

Kartlegging av kritiske punkter

**DOKUMENTKODE:** 10271089-01-RIVASS-RAP-002

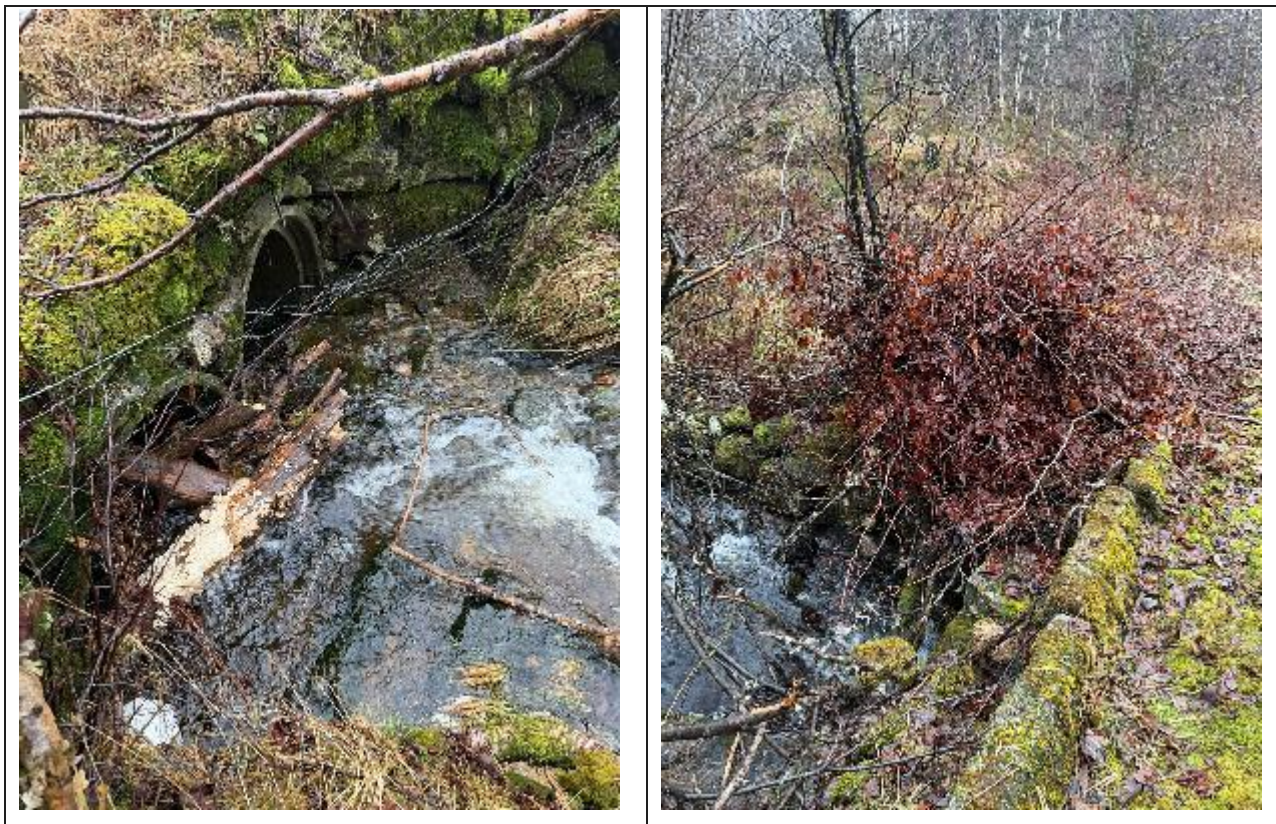
Figur 1-2: Tilstopping ved kulverter observert på befarings

Redusert kapasitet som følge av fremmedlegemer er et vanlig problem. Under smelteperioder om vinteren kan også is tette igjen kulverter og redusere kapasiteten i bekkeløp.

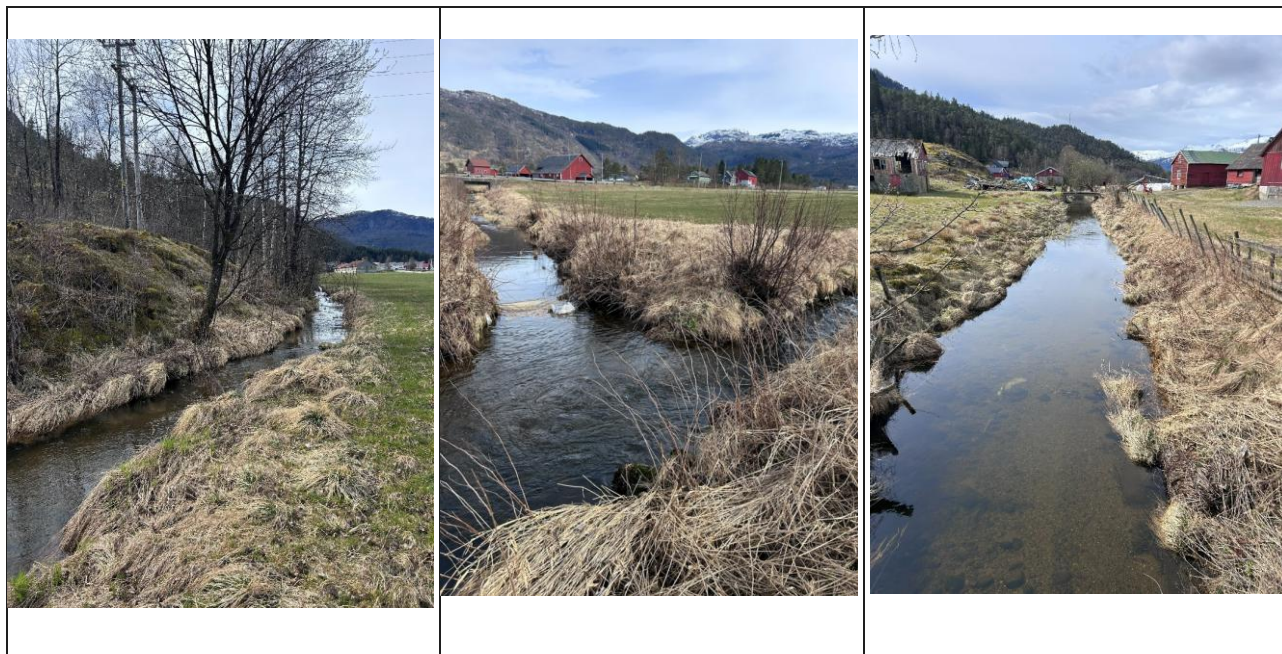
Figur 3-4 Bilder fra Kvednabekken for å beskrive terrenget- Midterste bildet viser der elvene møtes som gir utfordringer for terrenget nedstrøms.

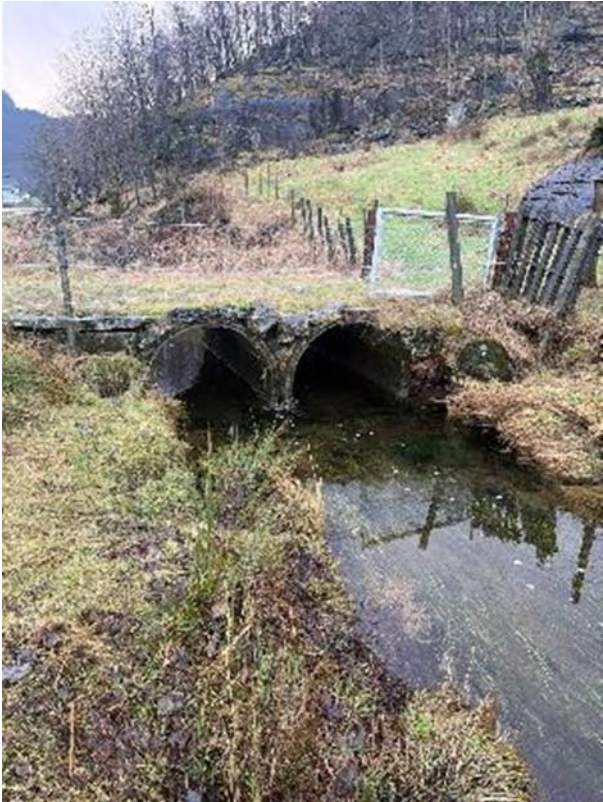
| 2-2-3: Terrenget rundet er lavere enn kulverter, så vil svømme over før kapasiteten er nådd. | 2-3: Kulverter bør vurderes å fjernes. Har ingen hensikt og gir unødvendig oppstuvning. |

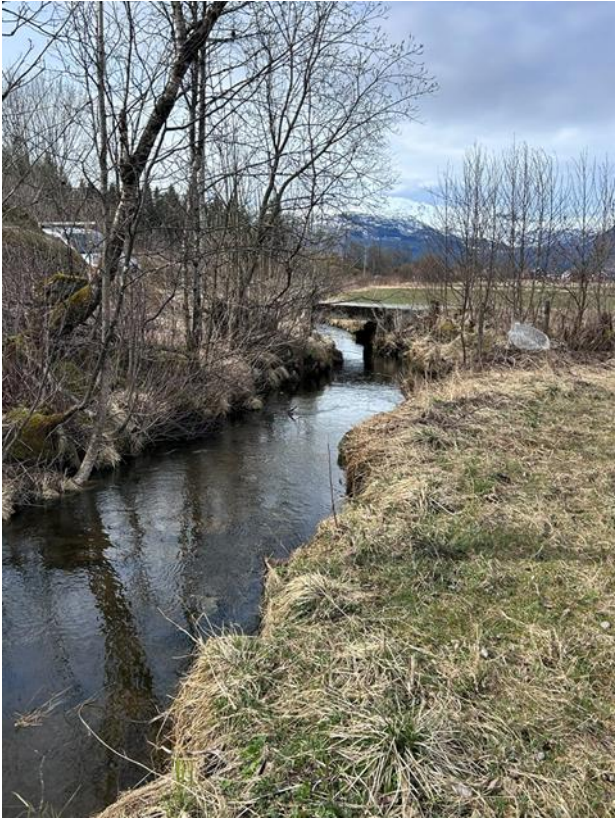
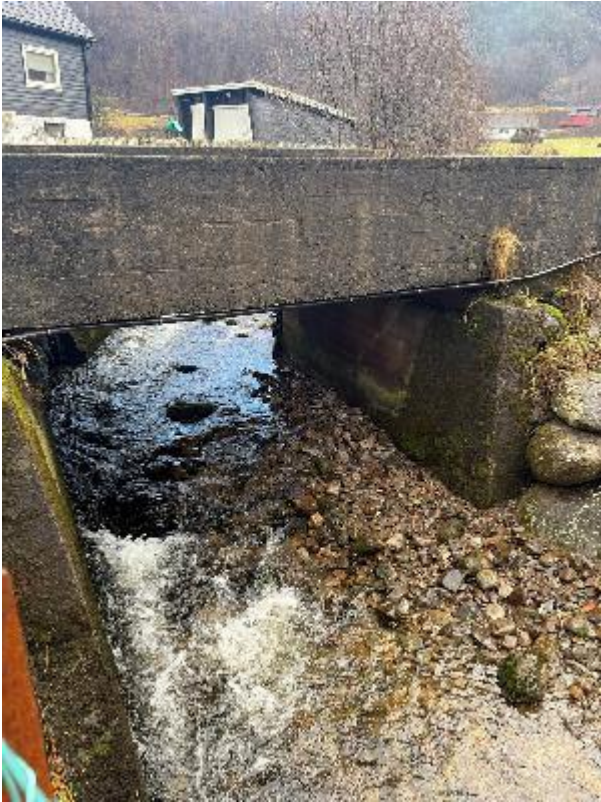
Figur 4-3 Bilder fra befaringspunkt 3-2 og 3-5.

| <p>3-2: Flatt terreng oppstrøms og nedstrøms bru. Liten helning vil kunne gi oppstuvning og vann på avveie i terrenget. To punkter oppstrøms og nedstrøms bruene langs Kvednabekken er vurdert også.</p> | <p>3-5: Bru før kulvertinnløpet. Veldig mye vann er beregnet til å nå hit. Noe erosjon i sving under bru.</p> |

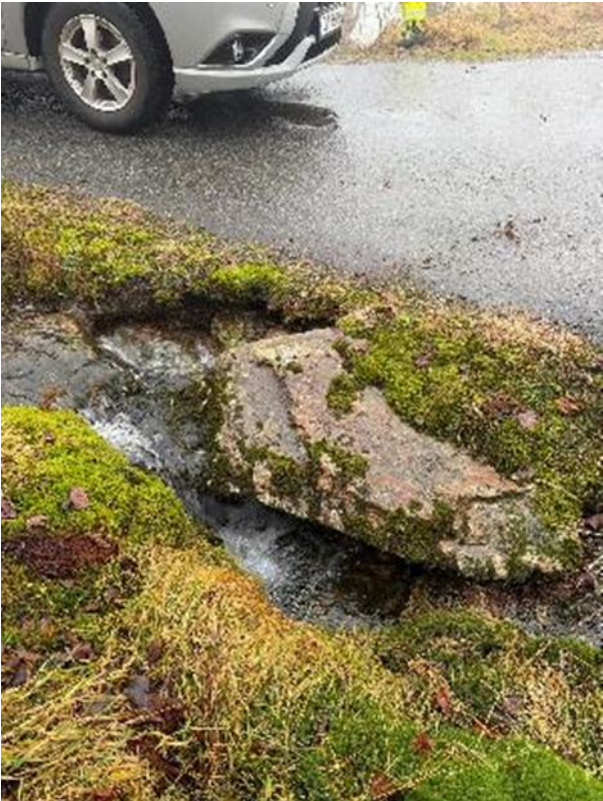
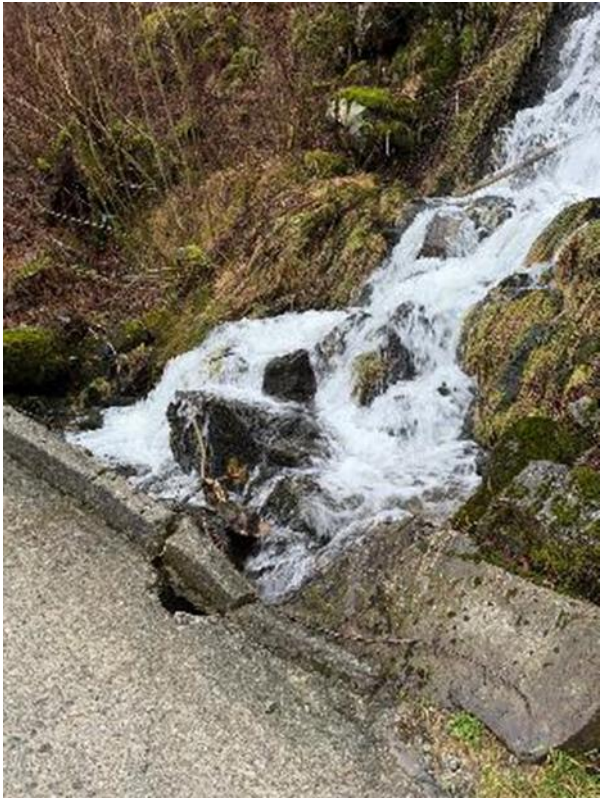
Figur 4-4 Bilder fra befaringspunkt 4-1 og 4-6

| 4-1: Hindringer ved innløpet kan gi problemer. Vannvei (grøft) til innløpet vil også gi vann på avveie i veien før kapasiteten er nådd | 4-6: Kollaps ved innløp og stor fare for tilstopping. |

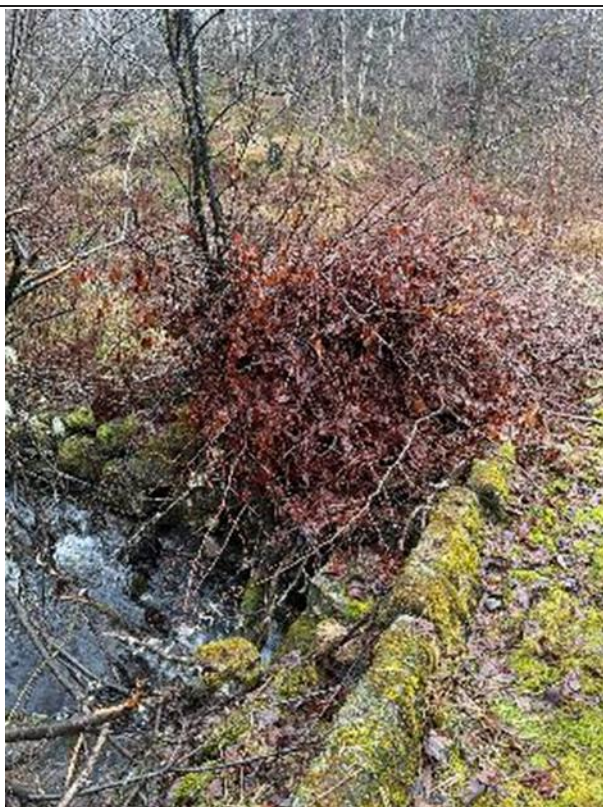
6-1: Mye kvist og annet ved innløpet. Stor fare for tilstopningsproblematikk.

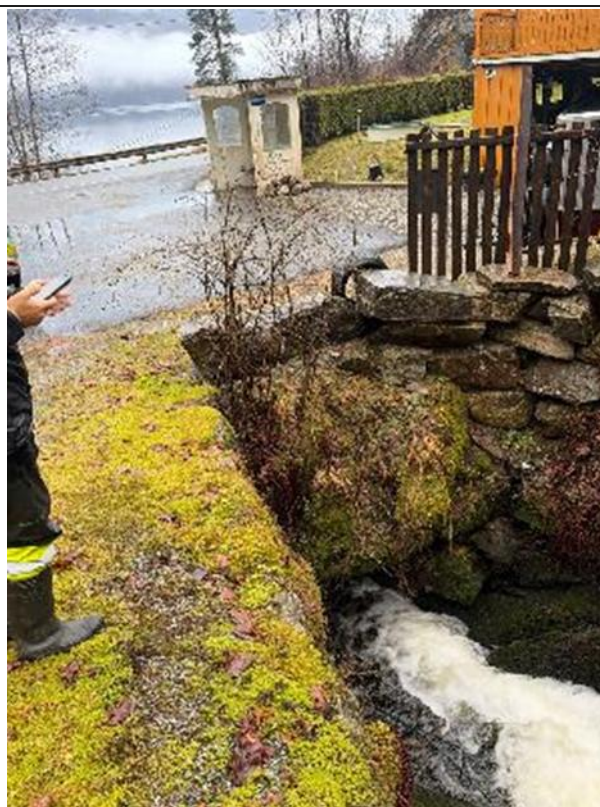
6-2: Ved tilstopping eller oppstuvning vil veien oversvømmes. Men god overdekning. Noen egen løsning fra eier av bolig, der rør stikker ut. Usikker på formål og påvirkning.

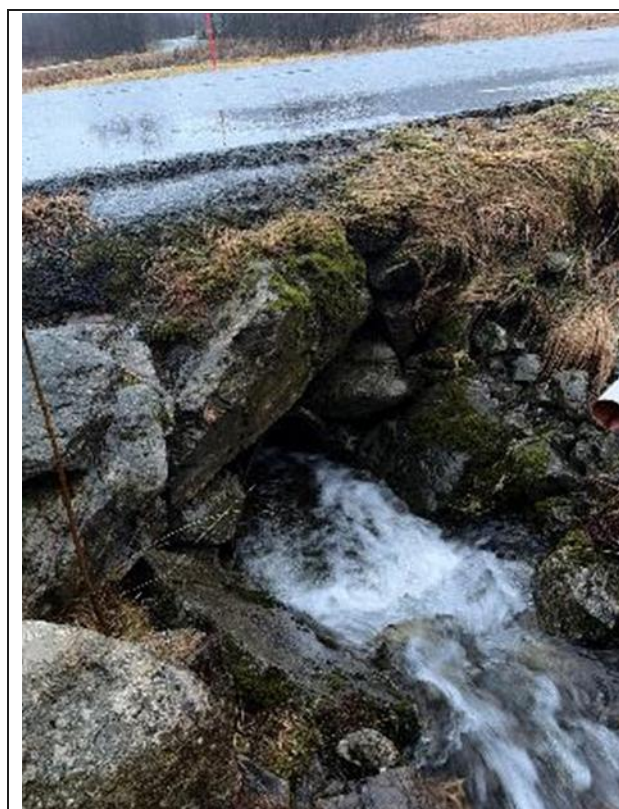
7-1: Innløpet er delvis blokkert og vann fra grøft (7-2) bidrar til større mengde vann til innløpet.

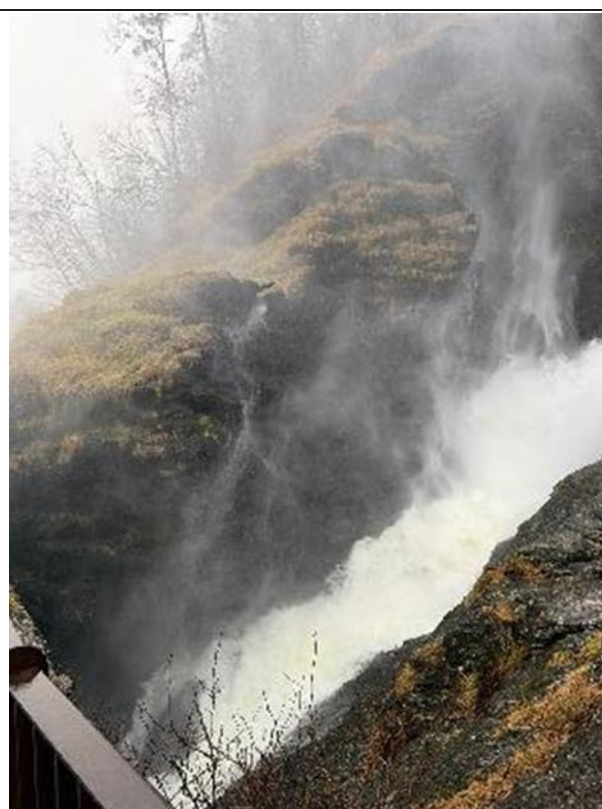
7-7: Vannstrømmen går rett inn i fjellveggen som gir store mengder vann i veien ved ekstremnedbør.

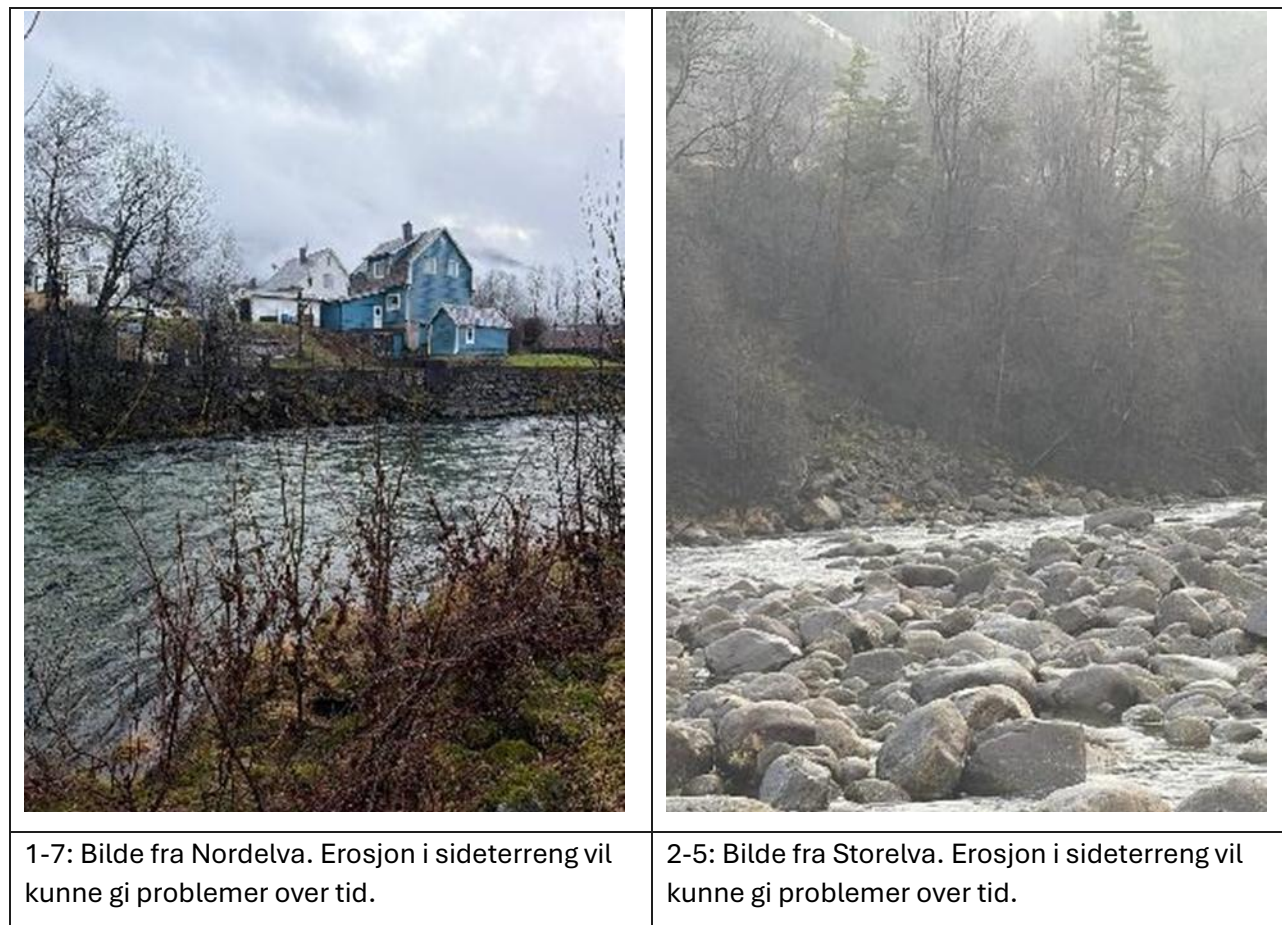
Figur 5-1 Bilder fra befaringspunkt 1-7 og 2-5

| Punktnr. | Type | Feltareal (km <sup>2</sup> ) | 200-års flom inkl. Kf (m <sup>3</sup> /s) | Diameter rør (mm) | Kapasitet til Q200+KF | Kapasitet til Q200+KF +1/3 tilstoppi ng | Tilstand på rør | Tilstoppi ngsfare |
|---|---|---|---|---|---|---|---|---|
| 1-2 | Erosjon | Det er erosjon på begge sider, men hovedsakelig steinmur på venstre side. Det er fare for at store steiner kan flytte på seg og skape ustabilitet i sideterrenget ved stor vannføring. | | | | | | |

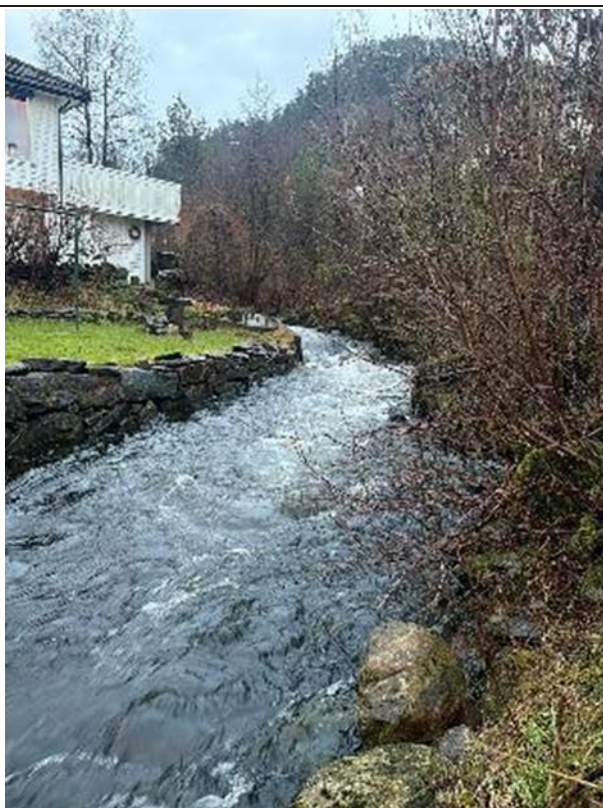
4-9: Lavt terreng gir fare for vann på avveie og erosjon i svingen. Nedstrøms det som vises i bilde er det en bru som kan gi oppstuvning ved ekstreme hendelser.

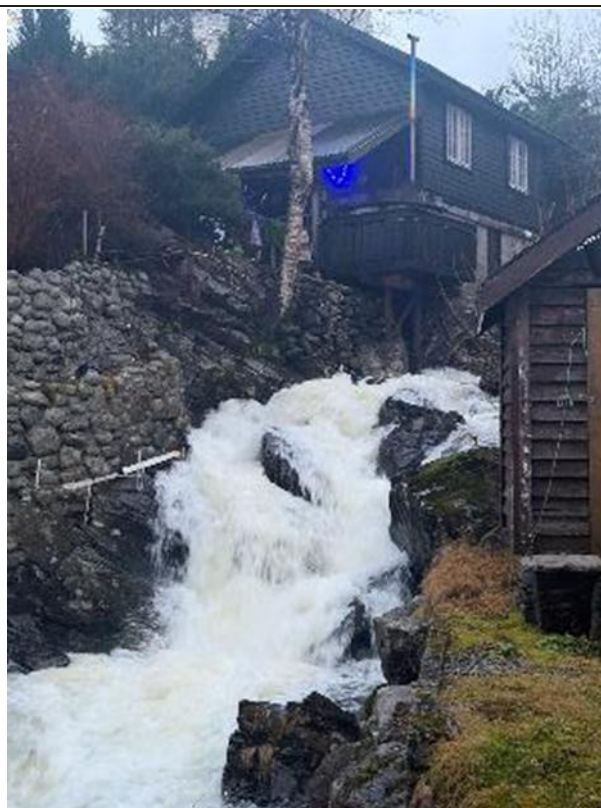
4-11: Problemer knyttet til erosjon i siden, fare for bebyggelsen.
