# DIVE - Kulturhistorisk stedsanalyse for Sauda sentrum

Oppdragsgiver: Sauda kommune

Rapportnavn: DIVE – Kulturhistorisk stedsanalyse for Sauda sentrum

Dato: 9. april 2026

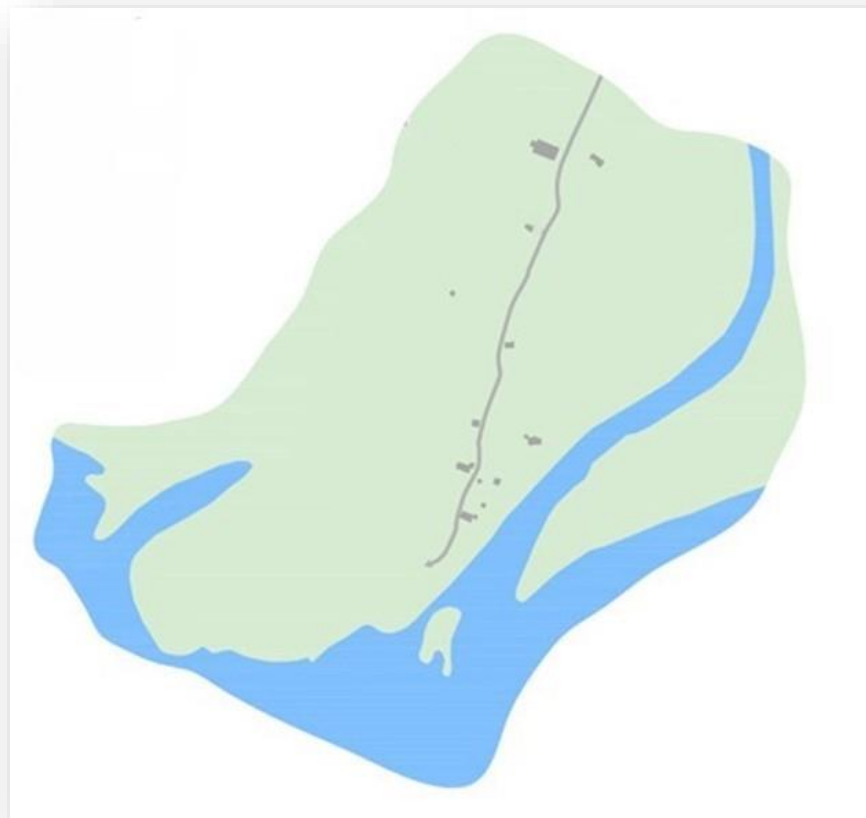
### 1868

Et par av de mindre bygningene på kartet har nok helst vært brukt i forbindelse med gårdsdrifta på Fløgstad. Men noe øvrige bebyggelse er kommet til allerede på dette tidspunktet. Kirka, som vi ser øverst på kartet, sto ferdig to år tidligere, etter at kirkestedet var flyttet fra Saudasjøen.

Nærmere fjorden er det flere bolighus og andre, mindre bygninger langs «fjordveien» og ned mot elva. Noen av dem tilhørte handelsmenn, som det var tre av på Øyra bare noen år seinere.

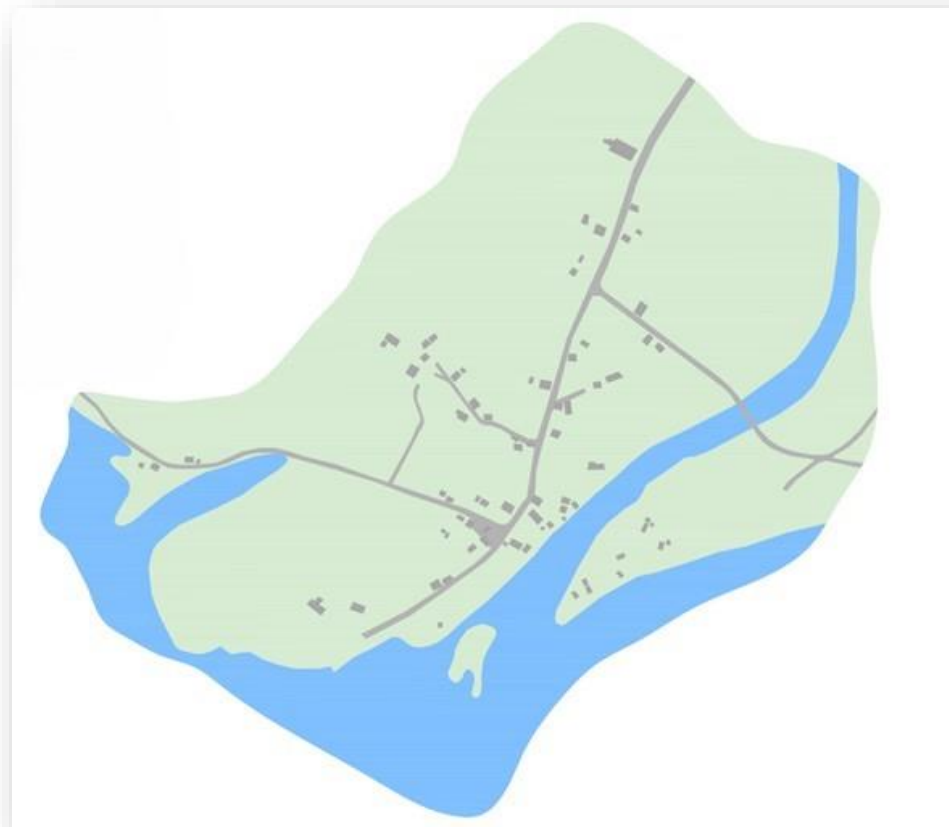
## 1916

Den nye reguleringsplanen la til rette for en ny gate med bruforbindelse over Nordelva til Åbø. Hovedgata over Øyra ble som før liggende i en vid bue fra fjorden og innover; på den måten slapp man unna med å rive bare noen få av de eksisterende husene, slik at utgiftene ble så små som mulig.

Kartet viser et noe mer finmasket veinett enn tidligere, og klart flere hus satt opp langs gamle så vel som nye veier og tråkk. Egentlige gater var det bare nåværende Rådhusgata og Brugata som var. Noen bystruktur med hus tett i tett fantes knapt på dette tidspunktet. I reguleringsplanen ble det tvert imot pekt på at «bebyggelsen skal i almindelighed være aapen».

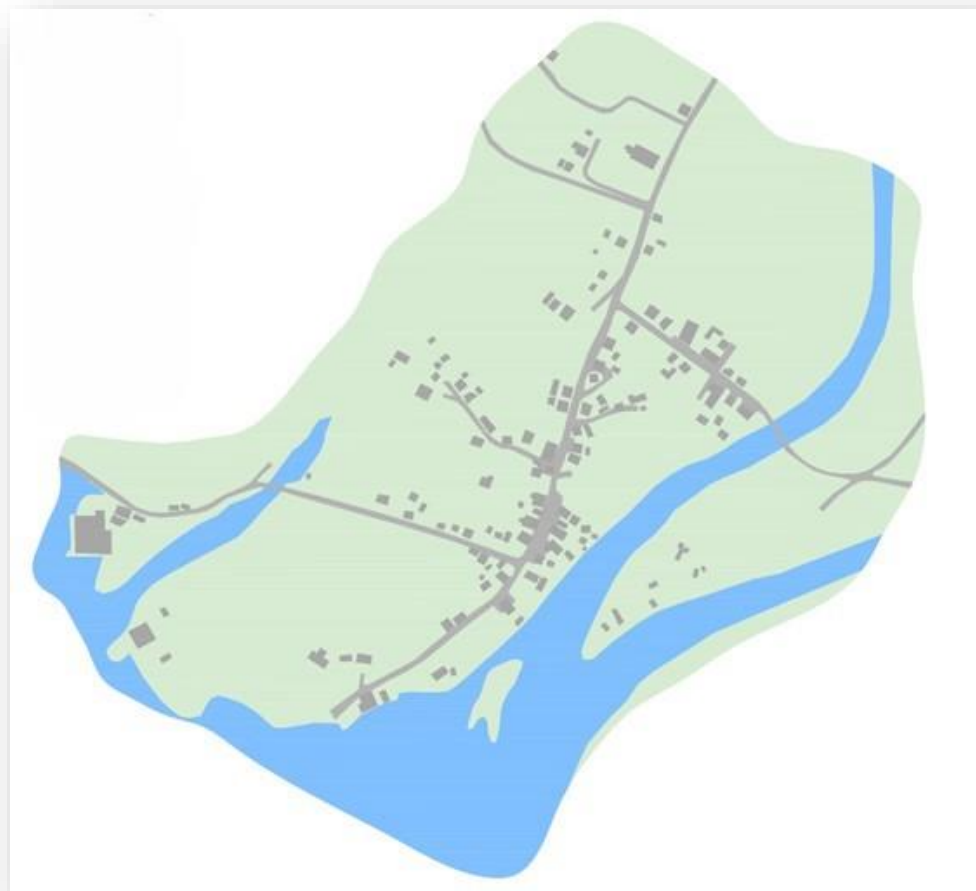
## 1926

I 1926 kom en ny reguleringsplan på plass; tilflyttingen til sentrum hadde tiltatt, og det ble vurdert at den gamle reguleringsplanen ikke lenger fungerte etter hensikten. Den nye planen la opp til en tydelig bystruktur, med en «kvadratur» av gater og kvartaler, inkludert et sentralt torv.

I stor grad ble grunnlaget for dagens sentrumsstruktur lagt gjennom denne reguleringsplanen. Det gamle mønsteret med bebyggelse langs «fjordveien» er imidlertid fortsatt tydelig.

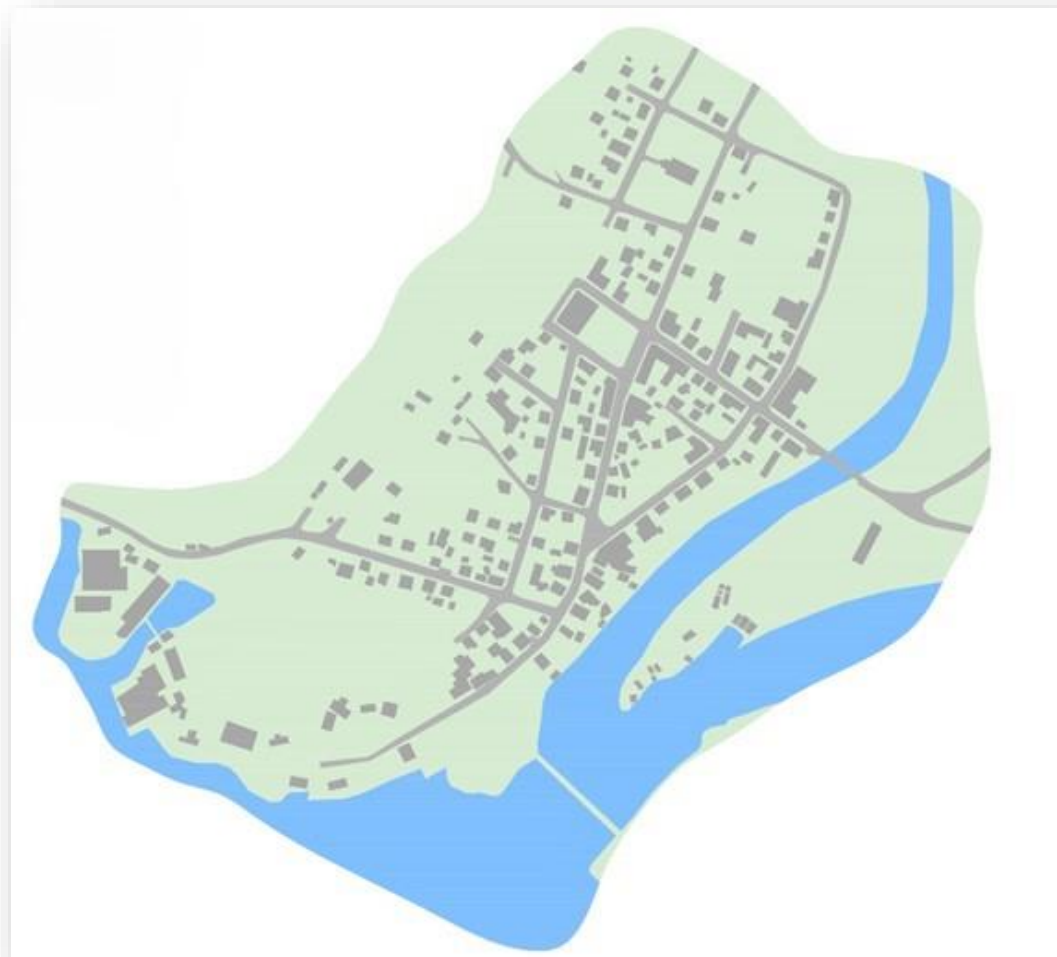
## 1957

Viktige monumentale bygninger som Rådhuset og Folkets hus har stått ferdig en tid, og disse er – sammen med arealet mellom Rådhusgata, Brugata og Skulegata, der handels- og næringsaktiviteten er størst – blitt kjerneområdet i sentrum.

Nye gater er blitt opparbeidet i tråd med reguleringsplanen fra 1926. Men gatenettet er ikke blitt utvidet ned mot fjorden og kaiområdet; her er det i stedet blitt oppført store bygningsvolumer uten direkte kontakt med bystrukturen.

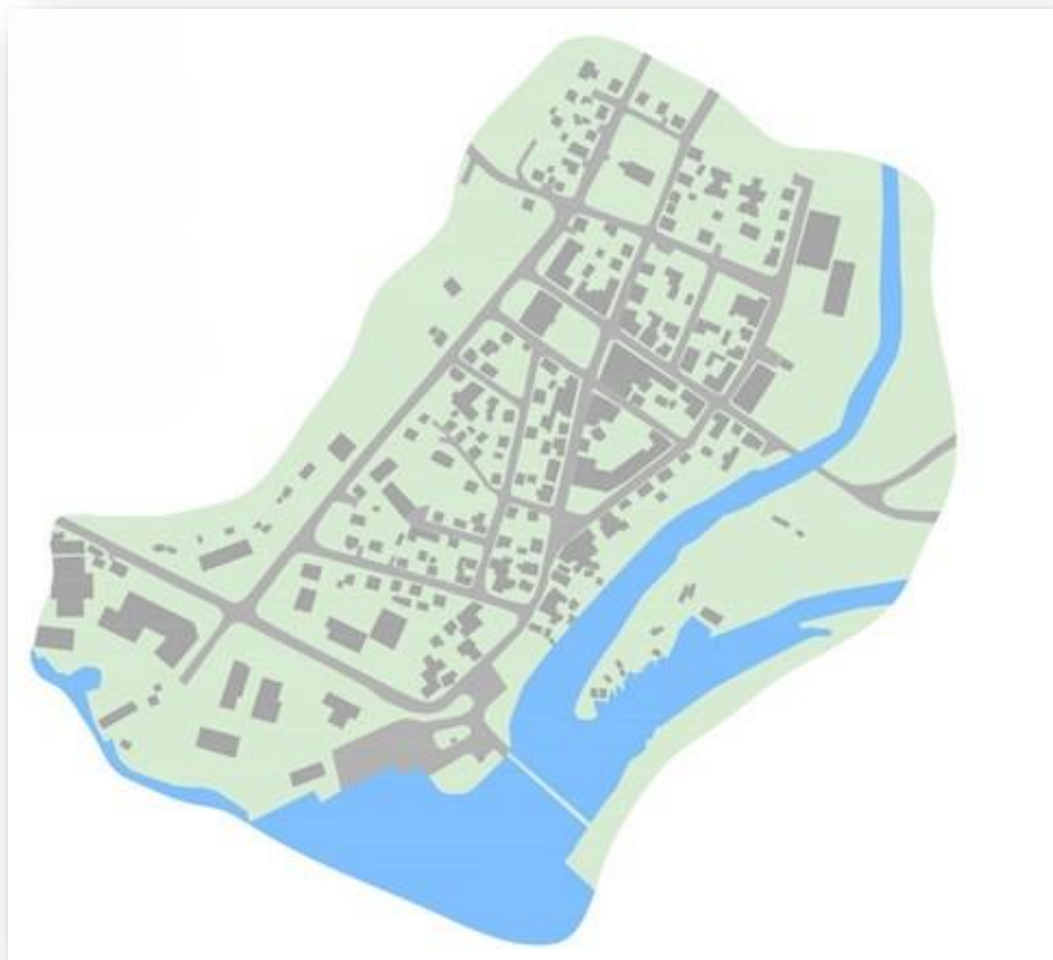
## 1996

De sentrale gatene med triangeltomta i midten er fremdeles det kommersielle tyngdepunktet i sentrum. Et nytt element er Kyrkjegata, 1978-1979. Riksvei 520, som fram til da hadde gått i Rådhusgata, er flyttet til den nye Kyrkjegata. Kaiområdet er utbygd videre, og en planlagt ny riksveiforbindelse over Tangen er ført fram til stasjonen ved den gamle jernbanebrua.

En ny reguleringsplan var blitt vedtatt i 1964, basert på utsiktene til fortsatt vekst i industri og innbyggertall. Planen la stor vekt på å regulere biltrafikken, og viste kvartalbebyggelsen som lange, sammenhengende volumer. Rekkehus er innført som en ny bygningstype; de er delvis bygd på en måte som bryter med den eksisterende gatestrukturen.

Strukturen er fremdeles lesbar, men det er en begynnende tendens til å trekke funksjoner ut av sentrum, og flere nye bygninger bryter med eksisterende mønsteret og framstår som isolerte «øyer» uten kontakt med omgivelsene.

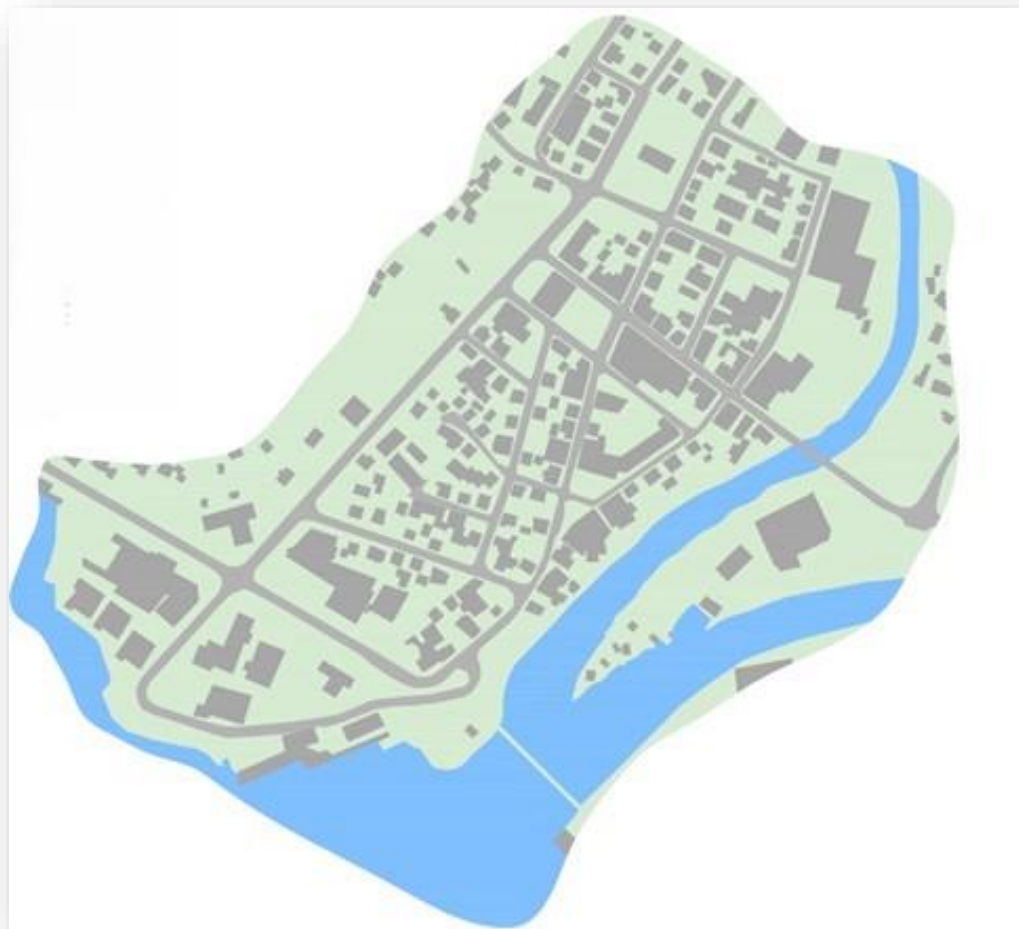
## 2025

I 1996 ble en ny sentrumsplan vedtatt. Planen var preget av et ønske om å styrke Sauda som et attraktivt handels- og opplevelsessenter, samtidig som industristedets identitet ble ivaretatt.

For øvrig – og med et overordnet blick – er det lett å kjenne igjen situasjonen fra 30 år tidligere.

I bykjernen, og særlig i utkanten av denne, er det en tendens til at både bolighus og forretningsgårder blir stående tomme.

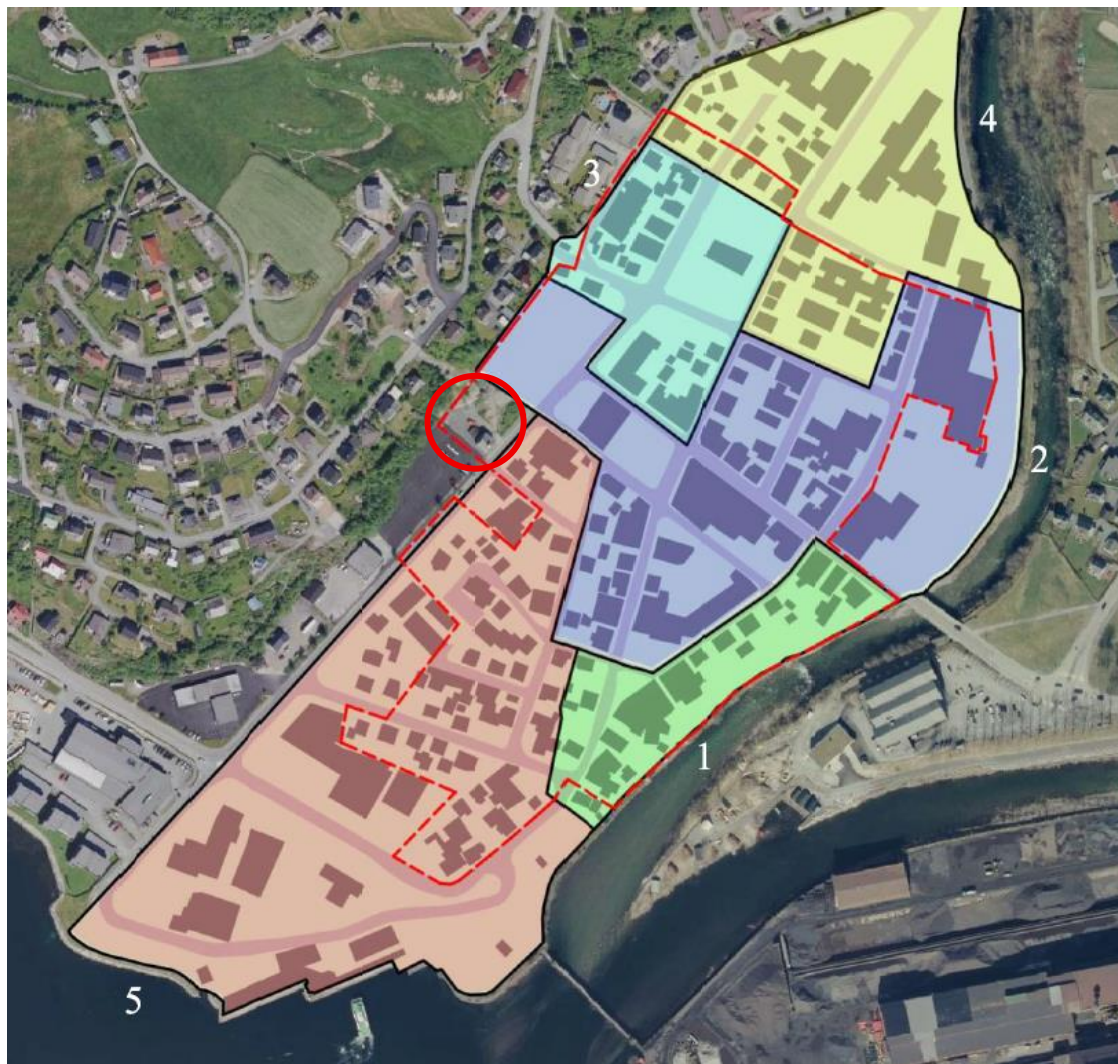
## Kulturmiljø

DIVE-analysen har identifisert 5 kulturmiljø innenfor Øyra:

Området som er markert med rød sirkel ligger innenfor NB! området, den eneste bygningen/strukturen på området er musikkpaviljongen fra moderne tid. Paviljongen kan sees på som både en del av område 2 Rådhusplassen og område 5 Nedre Øyra.

Inndelingen av kulturmiljøene er bla. basert på bygningenes sammenheng med hverandre samt alder, utviklingen av sentrum, bygningenes formål og arkitektur.

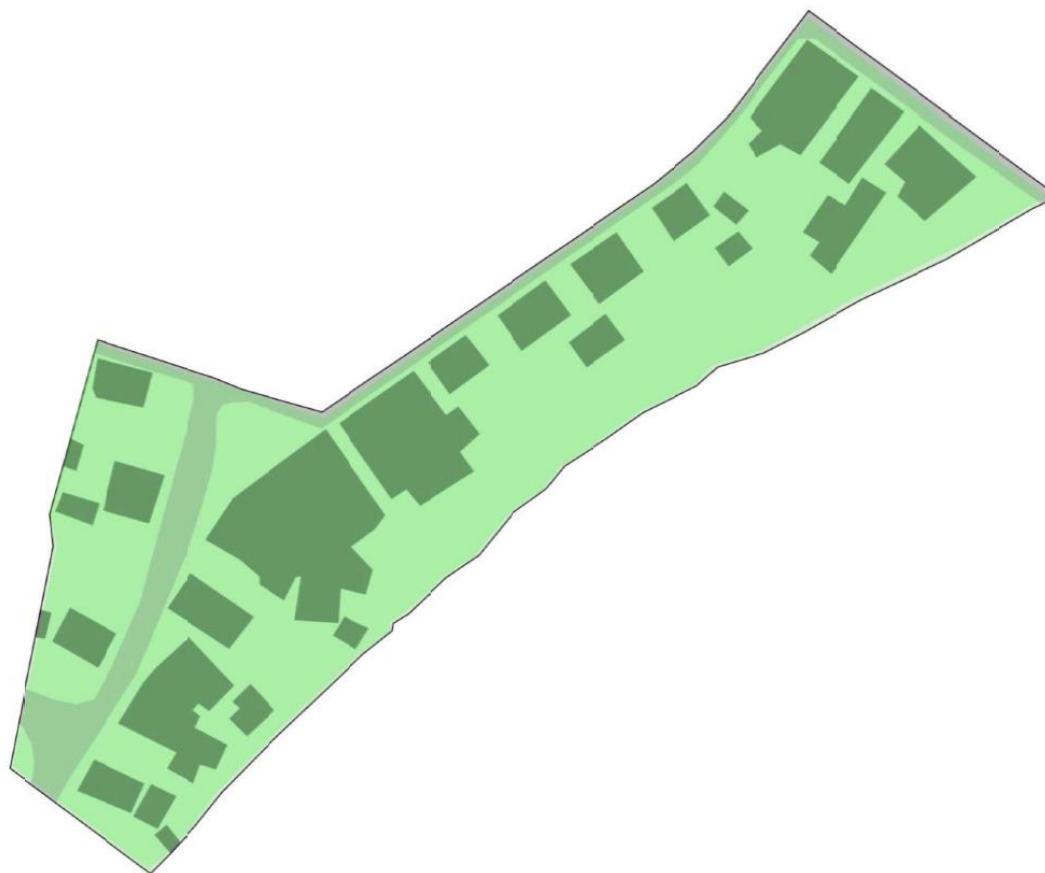
## Område 1

Bygningene langs Rådhusgata har tomt ned mot elva og noen er fremdeles de opprinnelige bygningsmiljøene med hovedhus, hage, og uthus/sjøbod.

Av interessante bygninger i området finnes bla. Rådhusgata 15 og 17, «Astanheim», Rådhusgata 11, «Nordtrand» og Rådhusgata 7, «Ivarhuset».

Området har svært høy kulturminneverdi og det anbefales at man i dette området er svært restriktiv med fortetting, fasadeendringer (untatt tilbakeføringer), tilbygg og riving.

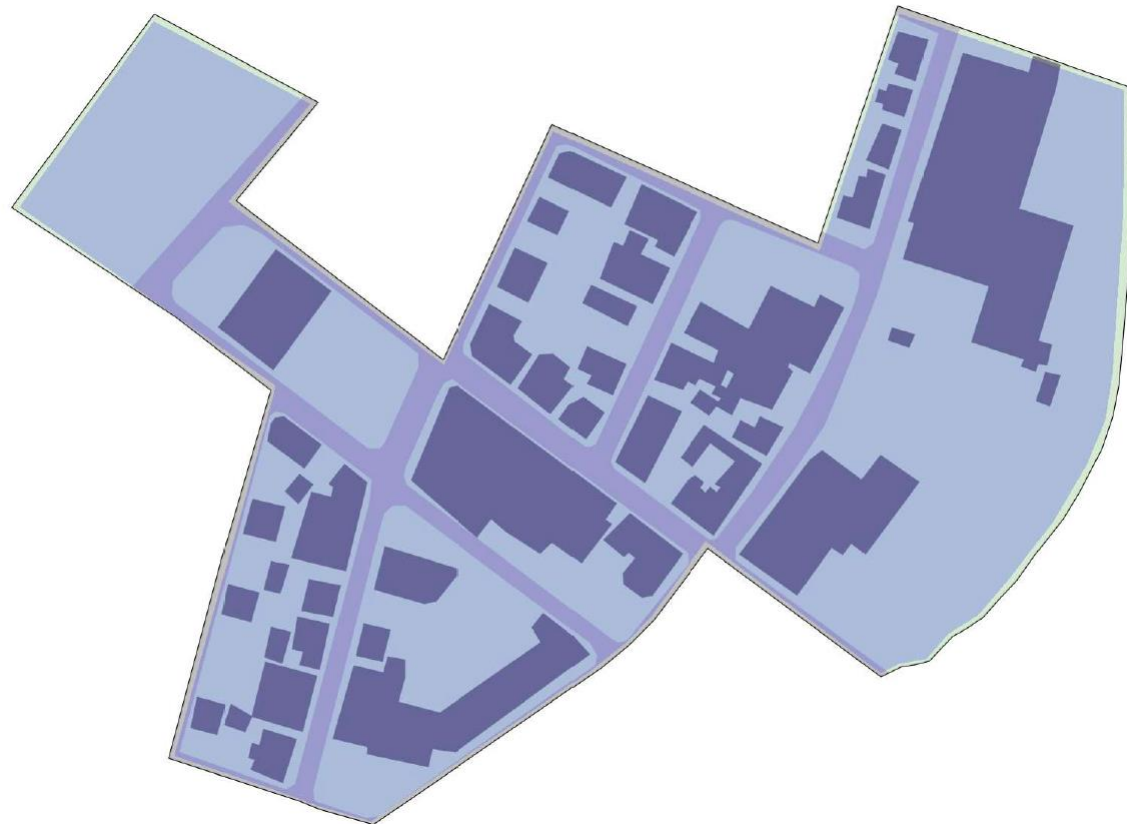
**Område 2**  
**Rådhusplassen og**  
**næringseiendommer m.m.**

Rådhuset sto ferdig i 1939 og utgjør sammen med rådhusplassen et naturlig midtpunkt på Øyra.

Området har middels til høy kulturminneverdi. Folkets Hus er fredet etter Lov om kulturminner.

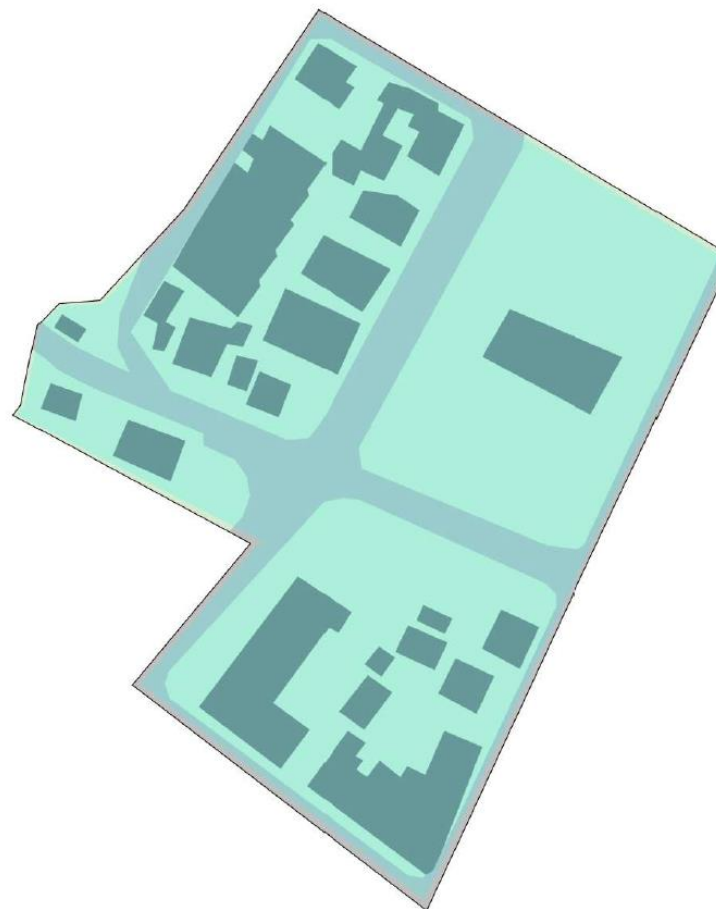
### Område 3

Kirka, «Kirkelund» og «Solvang» har høy kulturminneverdi.

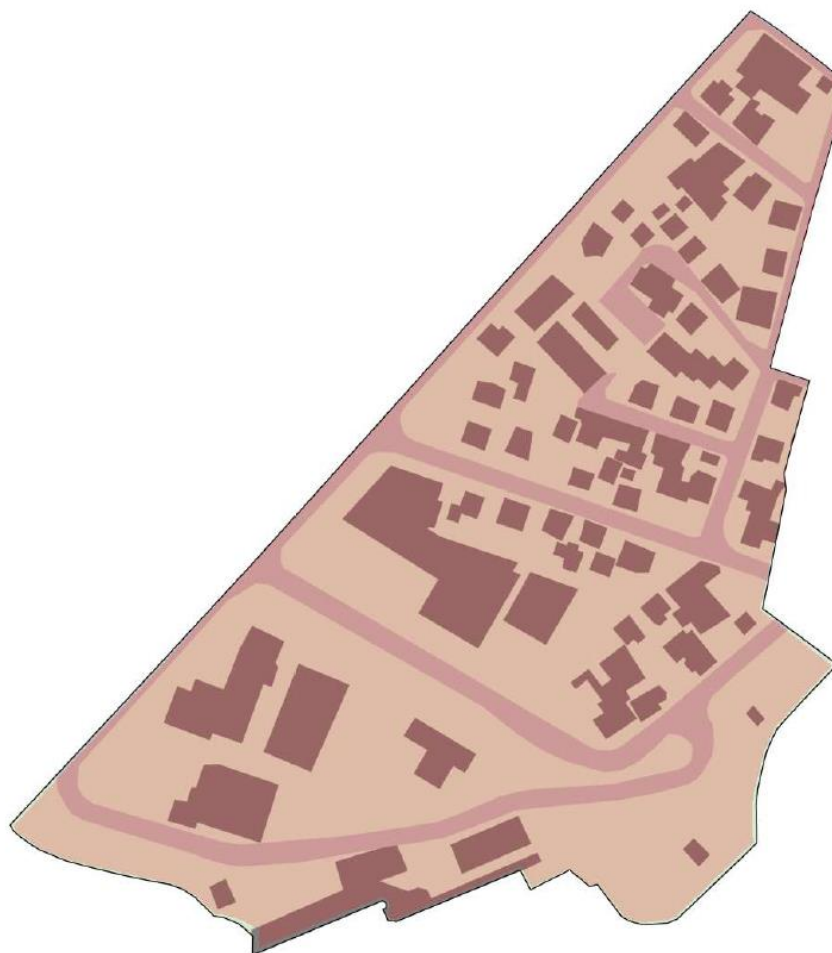
## Område 5

Havnefronten er svært endret og utfylt/utbygd i nyere tid. Tidligere sjøbuer er revet og moderne næring har tatt over.

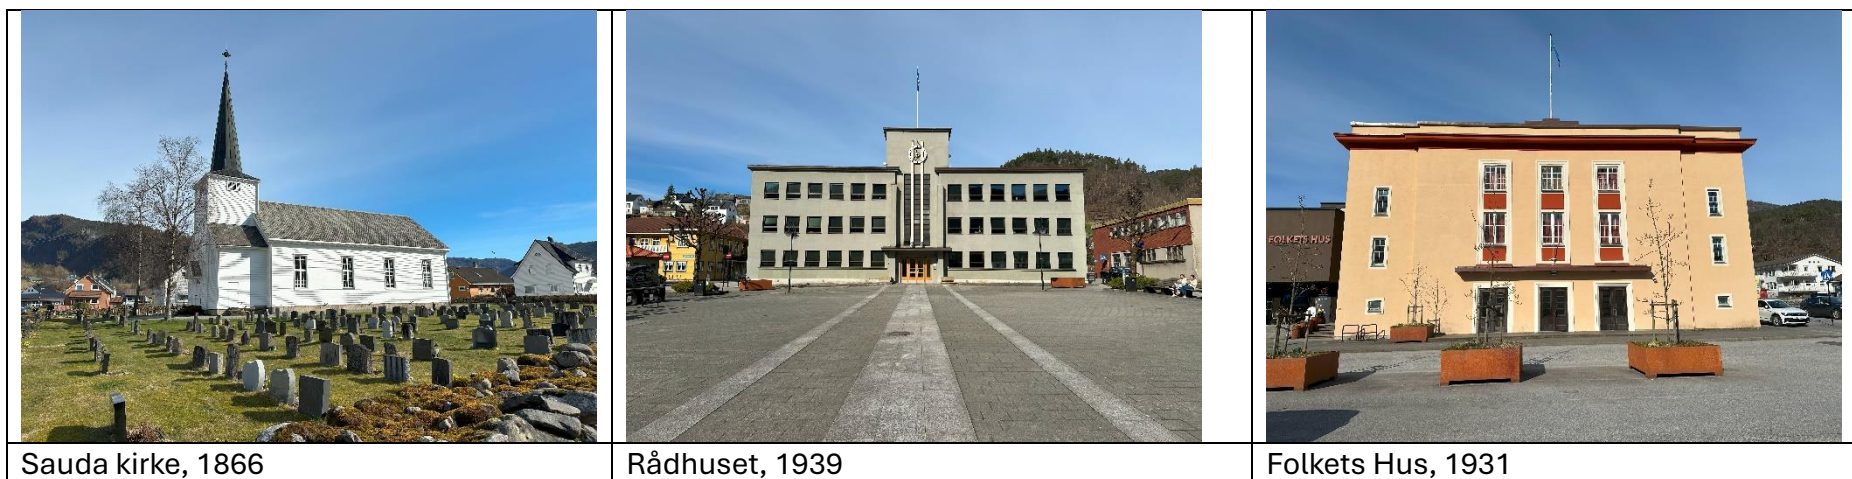
Sauda kirke, 1866

Rådhuset, 1939

Kulturarv/særtrekk	Kulturminneverdi	Utviklingspotensial	Sårbarhet	Endringskapasitet
<ul style="list-style-type: none"> <li>• Kirka (1)</li> <li>• Rådhuset (2)</li> <li>• Folkets hus (3)</li> <li>• Brannstasjonen (4)</li> <li>• Odd Fellow (5)</li> <li>• Frelsesarmeen (6)</li> <li>• «Den grønne banken» (7)</li> <li>• Saudahallen (8)</li> </ul> <p>Nummer i parentes korresponderer med nummererte markeringer i kartet på forrige side.</p>	<p>Punktbygningene har stor verdi som kulturminner og landemerker.</p> <p>Folkets Hus er fredet gjennom Kulturminneloven og har nasjonal verdi.</p> <p>Bygningene har flere kulturminneverdier som kunnskaps-, opplevelsesverdi, bruksverdi, historisk verdi og arkitektonisk verdi.</p>	<p>Punktbygningene har begrenset utviklingspotensiale.</p> <p>Rådhusplassen har potensial til å styrkes som kulturminne og byrom.</p> <p>Musikkpaviljonen og området rundt bør rustes opp.</p>	<p>Alle bygningene er sårbare bygninger som ikke tåler store endringer før byggets særpreg går tapt.</p>	<p>Byggene har liten Endringskapasitet, men kan tåle ny bruk hvis endringer gjøres uten å endre byggenes særtrekk.</p>

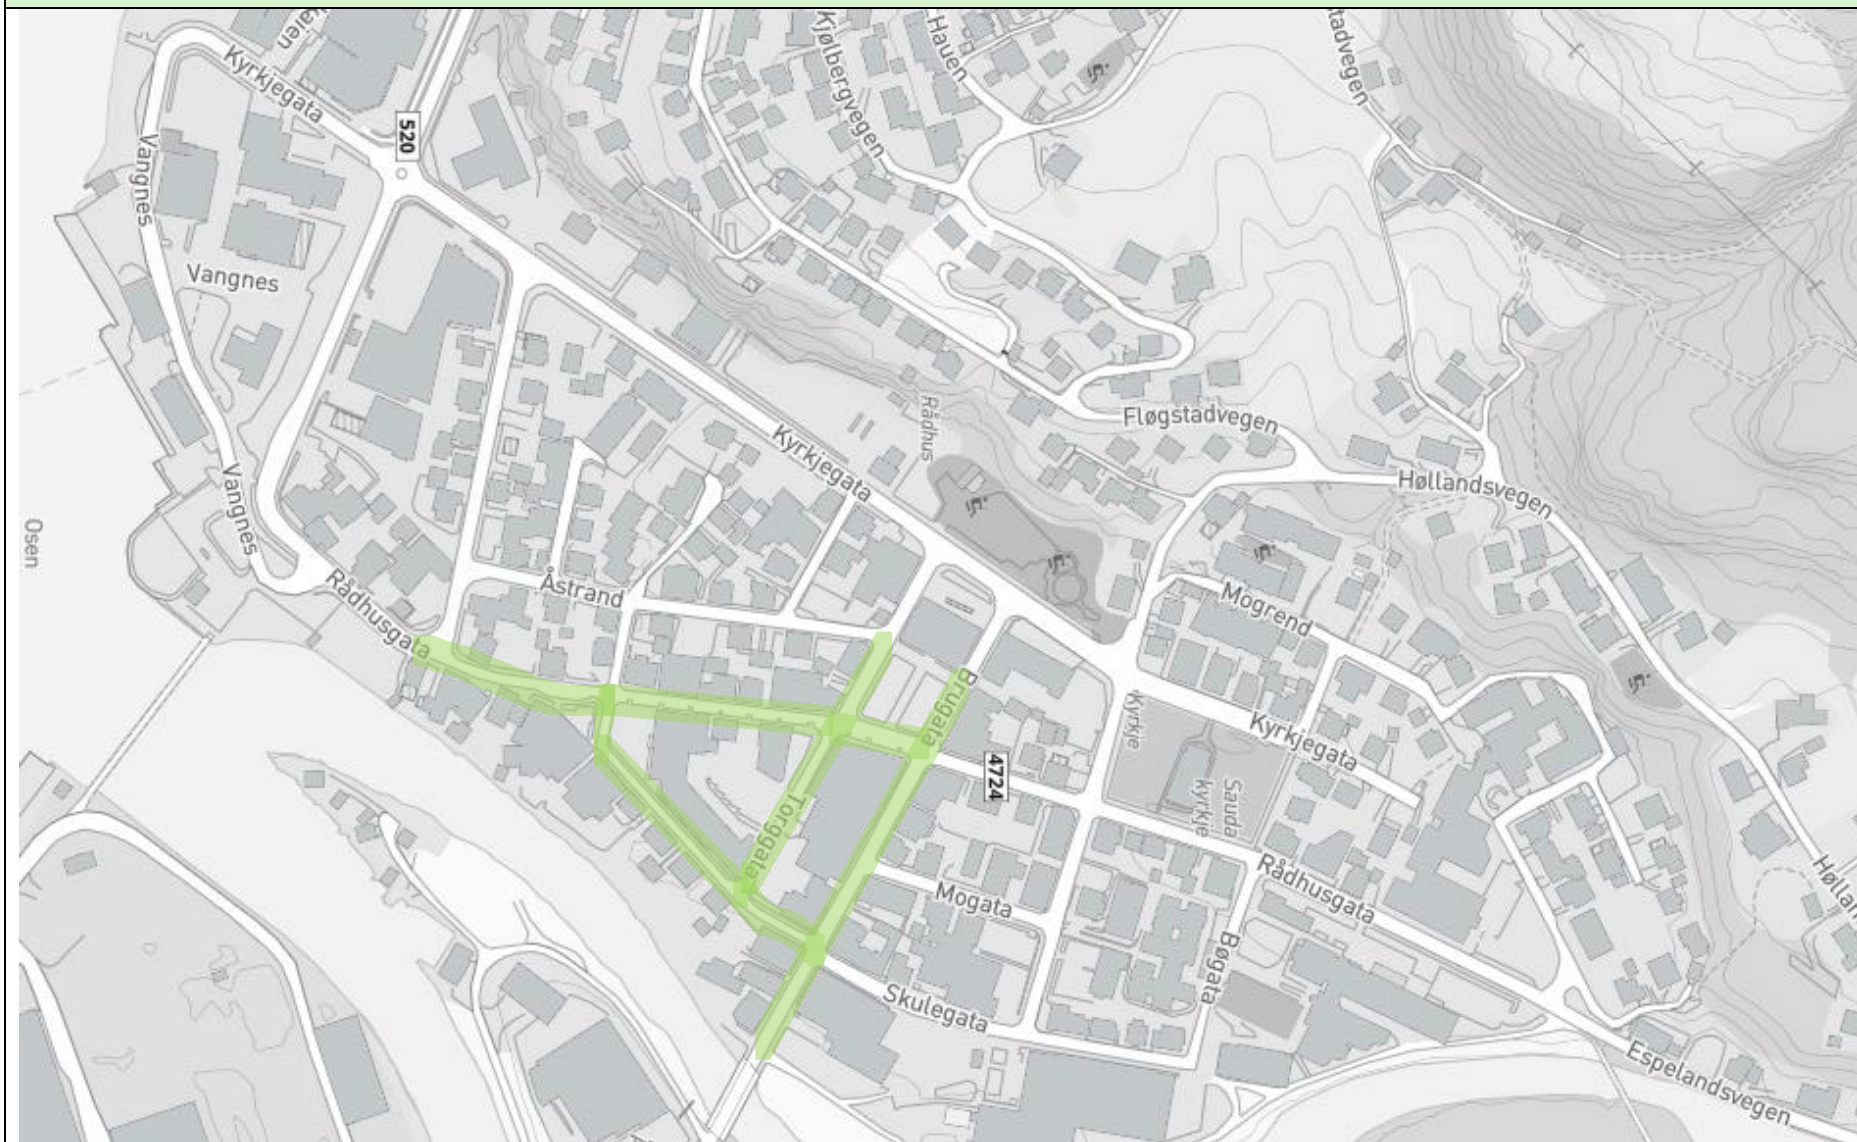
<p>Fagerlund/Den grønne banken, 1915</p>	<p>Elvebakken/Sauda bok og papirhandel, 1930</p>	<p>Rådhusgata 34, 1966-67. Krossveien, 1930. Garstad, 1930.</p>

Kulturarv/særtrekk	Kulturminneverdi	Utviklingspotensial	Sårbarhet	Endringskapasitet
<p>Bygninger for både næring og bolig som er strukturert etter veier og seinere gater. Bygningene er forholdsvis uniform i stilarter og har ulik grad av autentisitet.</p>	<p>Bebyggelsen har stor verdi, både mange enkeltbygg og gatebildet som helhet. Bygningene har både kunnskaps-, opplevelsesverdi og særlig bruksverdi. Den forteller om urbaniseringen av Sauda. Bygningene har opplevelsesverdi med ulik detaljering, materialbruk og fargesetting.</p>	<p>Forretningsgårdene har høy tetthet da bygningene følger gatene med en definert høyde. Det er derfor ikke et stort potensial til fortetting. Bygningsmassen i seg selv har potensial til å videreutvikles enda noe i forhold til funksjon.</p>	<p>Det er stor sårbarhet for helheten dersom bygninger blir borte f.eks. ved brann eller rivning. Det er også svært sårbart med endringer som fører til at opprinnelige materialer og bygningsdeler blir skiftet. Det reduserer graden av autentisitet og kunnskapsverdien og opplevelsesverdien kan bli redusert.</p>	<p>Bygningene har noe endringskapasitet. Det er mulig med endringer dersom de gjøres på en slik måte at hverken helheten eller verdien i de enkelte bygningene forringes.</p>

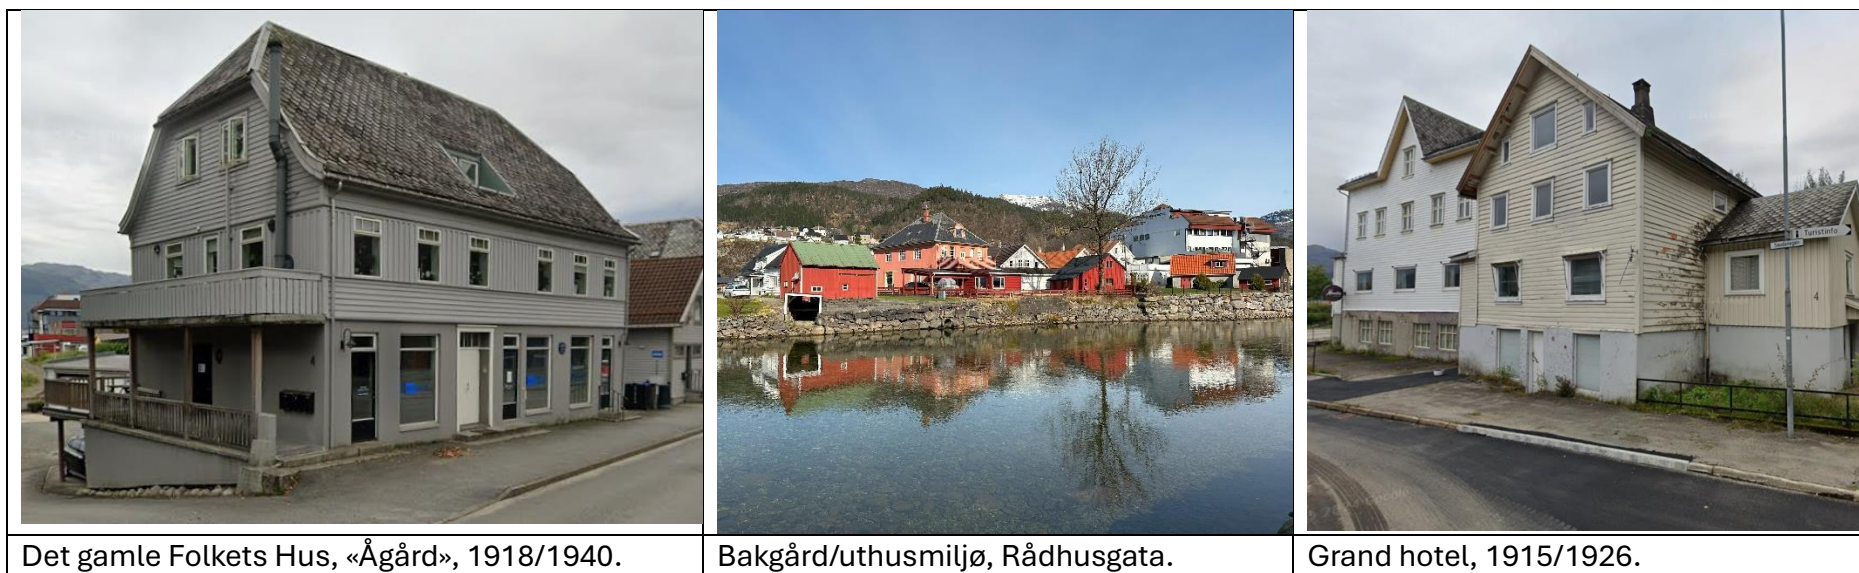
Det gamle Folkets Hus, «Ågård», 1918/1940.

Bakgård/uthusmiljø, Rådhusgata.

Kulturarv/særtrekk	Kulturminneverdi	Utviklingspotensial	Sårbarhet	Endringskapasitet
<ul style="list-style-type: none"> <li>• Mindre uthus bak hovedbygninger i Rådhusgata</li> <li>• Gamle Folkets Hus</li> <li>• Sti langs elva</li> <li>• Vangnes</li> <li>• Dampskipskaia</li> <li>• Skipsekspedisjonen</li> </ul>	<p>Har svært stor verdi, både kunnskapsverdi, opplevelsesverdi og bruksverdi. Bygningene og strukturene er en viktig del av Saudas identitet.</p>	<p>Har potensiale til å styrkes og videreutvikles til et enda mer tydelig særtrekk. Området langs elva er attraktivt spesielt for turismen, men også som viktige interne kommunikasjonslinjer.</p>	<p>Det er stor sårbarhet for helheten dersom bygninger blir borte f.eks. ved brann eller rivning. Det er også svært sårbart med endringer som fører til at opprinnelige materialer og bygningsdeler blir skiftet. Det reduserer graden av autentisitet og kunnskapsverdien og opplevelsesverdien kan bli redusert.</p>	<p>Endringskapasiteten er liten, det er viktig at endringene forholder seg til den opprinnelige stilen og/eller volumet for bygningene og at eksisterende stier ryddes fram og opprettholdes.</p>

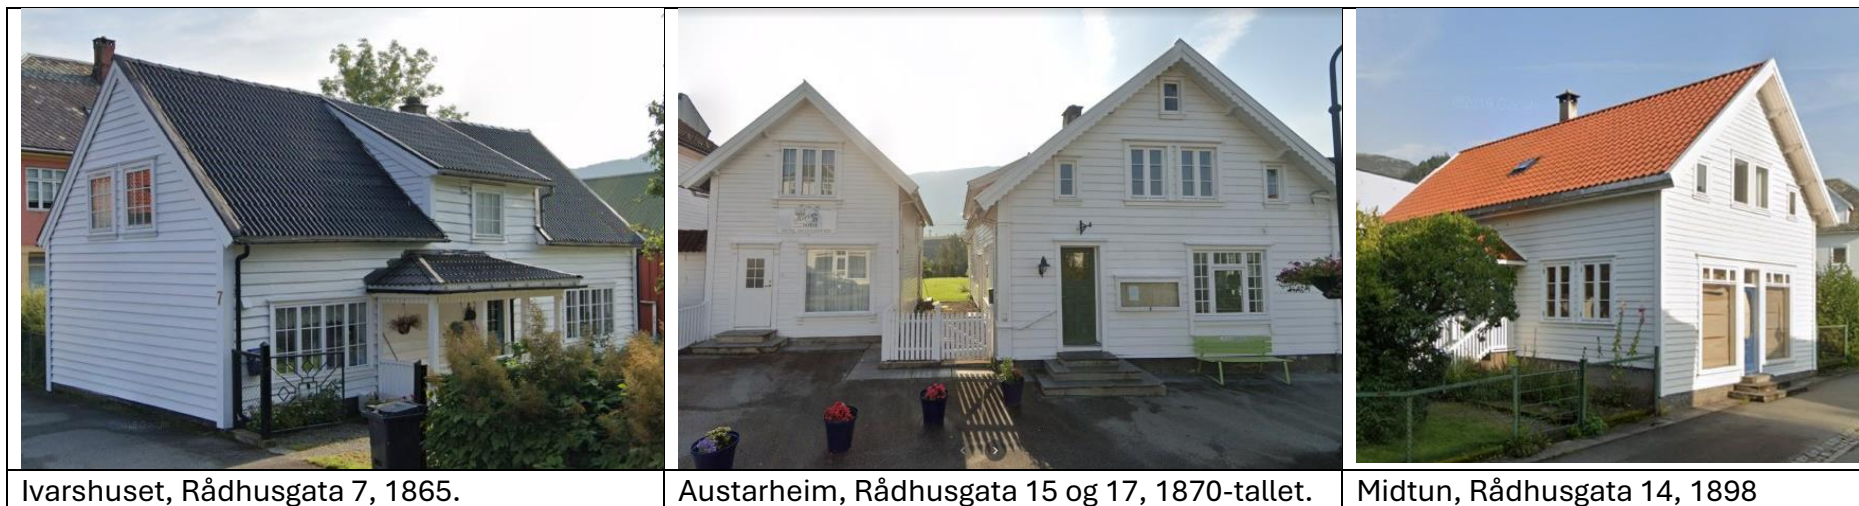
Ivarshuset, Rådhusgata 7, 1865.

Austarheim, Rådhusgata 15 og 17, 1870-tallet.

Kulturarv/særtrekk	Kulturminneverdi	Utviklingspotensial	Sårbarhet	Endringskapasitet
<ul style="list-style-type: none"> <li>• Fløgstadveien 5 med uthus</li> <li>• Rådhusgata 38</li> <li>• Prestegata 9</li> <li>• Rådhusgata 17</li> <li>• Rådhusgata 15 + bakeriet</li> <li>• Nordstrand (Rådhusgata)</li> <li>• Ivar-huset (Rådhusgata)</li> </ul> <p>Overstående er eksempler på eldre bygninger. For full liste, se vedlegg 1.</p>	<p>Flere av bygningene framstår som ganske uendret i volum og størrelse, men de fleste er endret i bygningsdeler som tak, vinduer og kledning. Bygningene framstår som tidstypiske og er viktige representanter for sin tid lokalt. Bygningene har bruksverdi, kunnskapsverdi og opplevelsesverdi.</p>	<p>Bygningene er delvis og helt i bruk og har et variert bruksområde. Potensialet til bygningene ligger først og fremst i å dyrke fram deres karakter og identitet.</p>	<p>Det er stor sårbarhet for helheten dersom bygninger blir borte f.eks. ved brann eller rivning. Det er også svært sårbart med endringer som fører til at opprinnelige materialer og bygningsdeler blir skiftet. Det reduserer graden av autentisitet og kunnskapsverdien og opplevelsesverdien kan bli redusert.</p>	<p>Endringskapasiteten er liten, det er viktig at endringene forholder seg til den opprinnelige stilen. Hvis ikke de enkelte bygningenes egenart tas vare på er i variasjonen i bygningsmiljøet truet.</p>
