NOTAT

OPPDRA Teien - Skredfarekartlegging	OPPDRA Espen Eidsvåg	DATO 04.07.2014
OPPDRA 10197001/10	OPPRETTET AV Espen Eidsvåg

Innledning

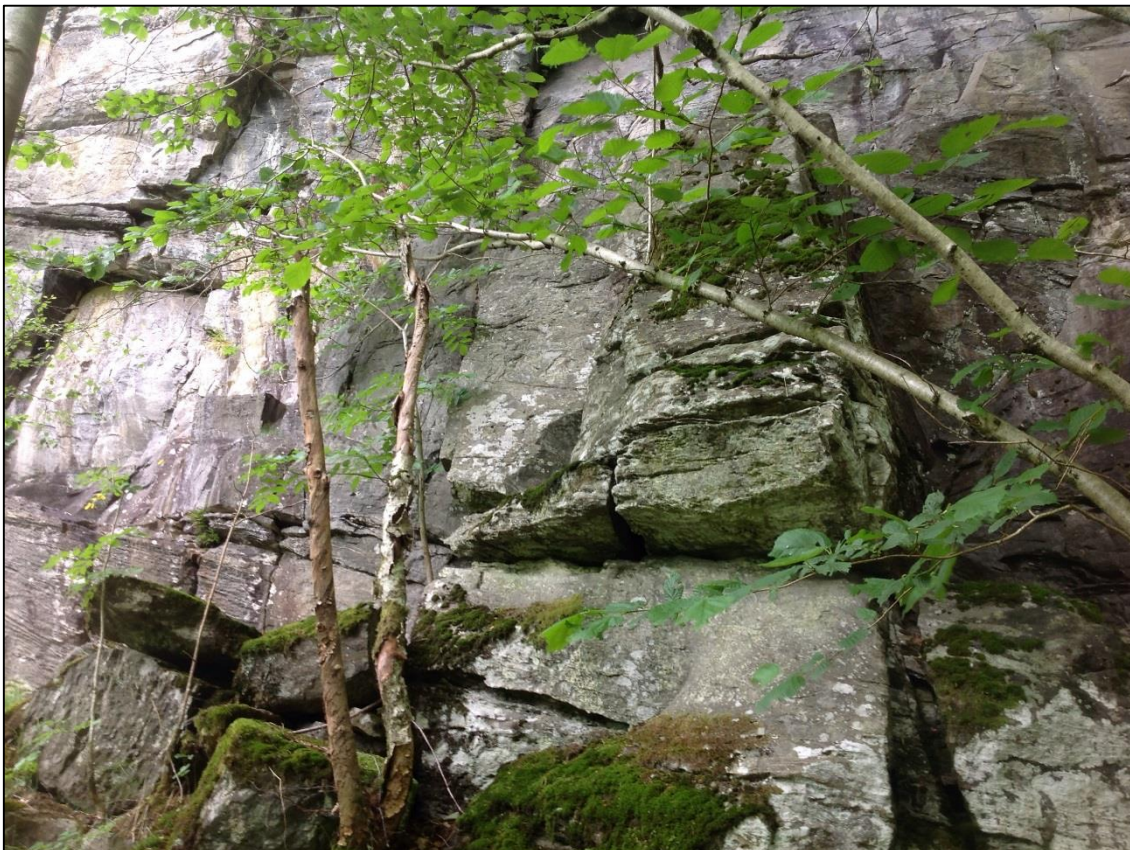
Ved lokalitet A er det en 20-30 m høy skrent (figur 5). Denne er stedvis helt vertikal, med enkelte trinn. Berget har noe oppsprekking langs tre sprekkeplan, som vist i tabell 2. For øvrig er berget ganske massivt, og har relativt få avgrensede blokker. Det er imidlertid observert enkeltblokker som er sprekkeavgrensede, og det kan ikke utelukkes at det finnes en del flere

avgrensede blokker som er skjult bak vegetasjon eller løsmasser. På figur 5 vises en konkret blokk som har en åpen baksprekk og dermed er avgrenset fra skrenten.

Figur 5: Berget i skrenten ved lokalitet A. Blokken som utgjør den sentrale, nedre delen av bildet er avgrenset fra med en åpen baksprekk.

Det vurderes at det vil løsne skred fra disse skrentene også i fremtiden. Basert på observasjoner i felt og en enkel, statistisk modell med siktevinkler vurderes det det at slike steinsprang kan nå om lag 10-20 m ut fra uroten i nordre del av området (lokalitet A) med en årlig sannsynlighet større enn 1/1000.

Der hvor det er avdekket skredfare må det sikres dersom arealet skal benyttes til boligareal. For å sikre berget anbefaler vi rensk og bolting av avgrensede blokker. Stedvis kan det være aktuelt med bruk av steinsprangnett der hvor berget er tettere oppsprukket. Det følgende er et grovt anslag for hva slik sikring antas å koste for de ulike lokalitetene inkludert prosjektering, forutsatt at sikringen gjøres samlet for flere av lokalitetene:

- Lokalitet A: 350 000,- eks. mva.
- Lokalitet B: 40 000,- eks. mva.

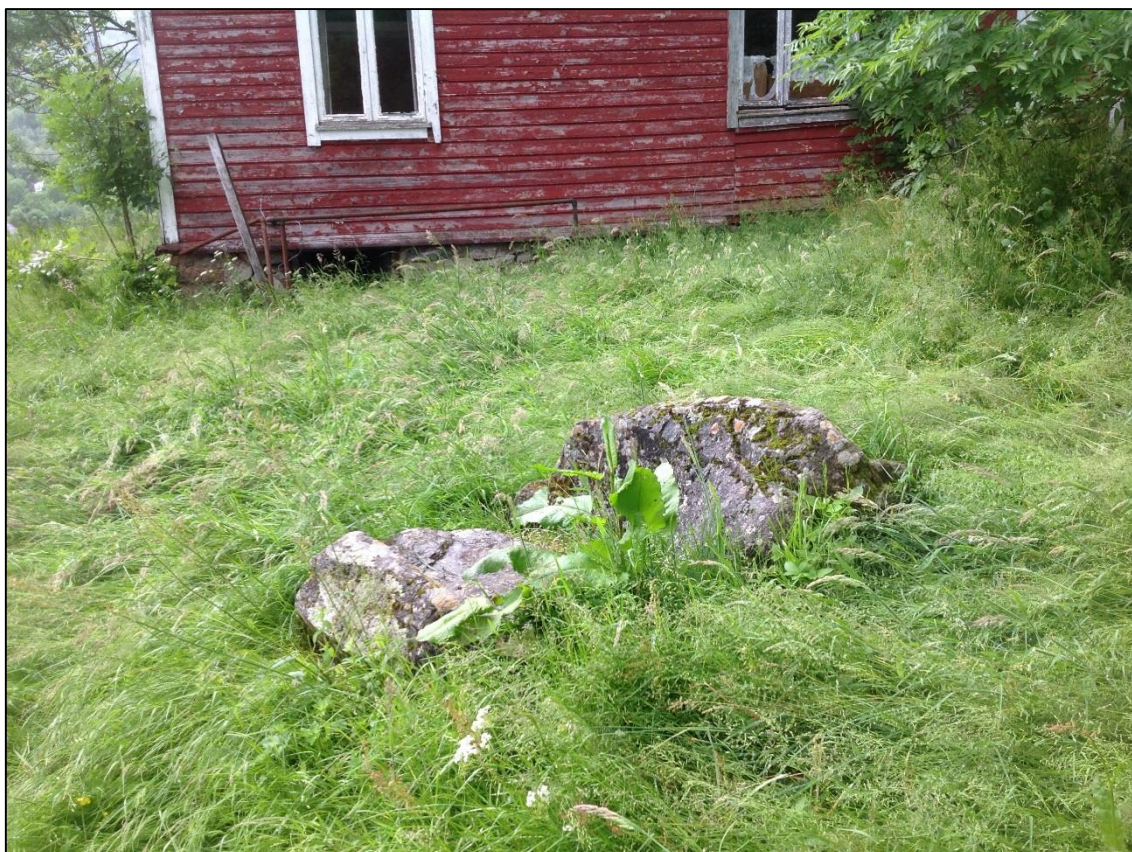
Under skrenten er det urmasser, men disse har ganske beskjedent volum og strekker seg bare 5-15 m ut fra skråningen. Om lag 10 m utenfor urfoten, ved siden av et hus, ligger det en steinblokk på ca. 0,5 m³ som trolig stammer fra steinsprang (figur 6). Det er ikke observert flere slike blokker utenfor urfoten, men det kan ikke utelukkes at slike blokker har blitt ryddet i forbindelse med jordbruk.

Figur 6: Blokk som ligger om lag 10 m utenfor urfoten.

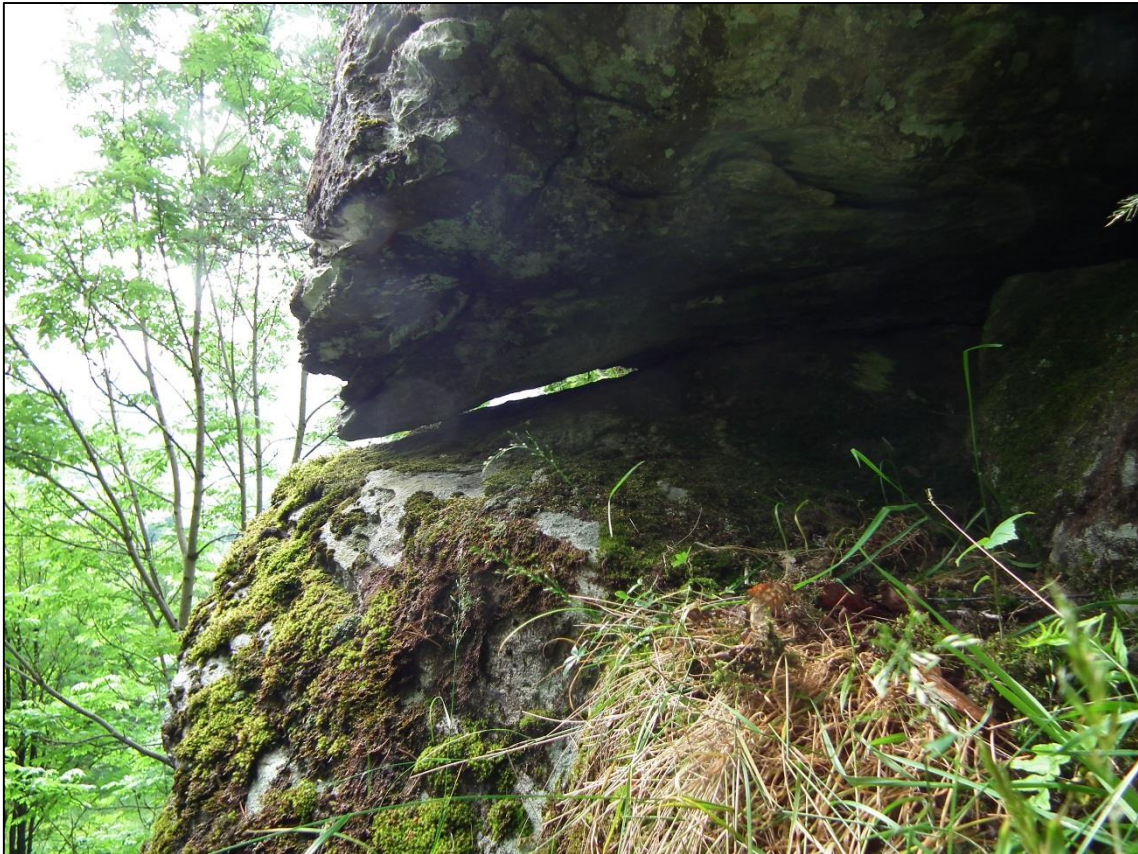
Her er skrenten betydelig lavere og mindre bratt enn ved lokalitet A. Berget er ganske massivt, men det er likevel observert noen få avgrensede blokker. Det kan være ytterligere blokker i berget som er avgrenset, men som er skjult under vegetasjon og løsmasser. Et eksempel på en avgrenset blokk er vist i figur 7.

Figur 7: Avgrenset blokk ved lokalitet B.

Ved lokalitet B er det ikke like høye skrenter. De blokkene som vil kunne løsne her vil neppe nå særlig langt. Sonen med skredfare større enn 1/1000 er her vurdert å gå ca. 8-10 m ut i fra foten på skrentene.

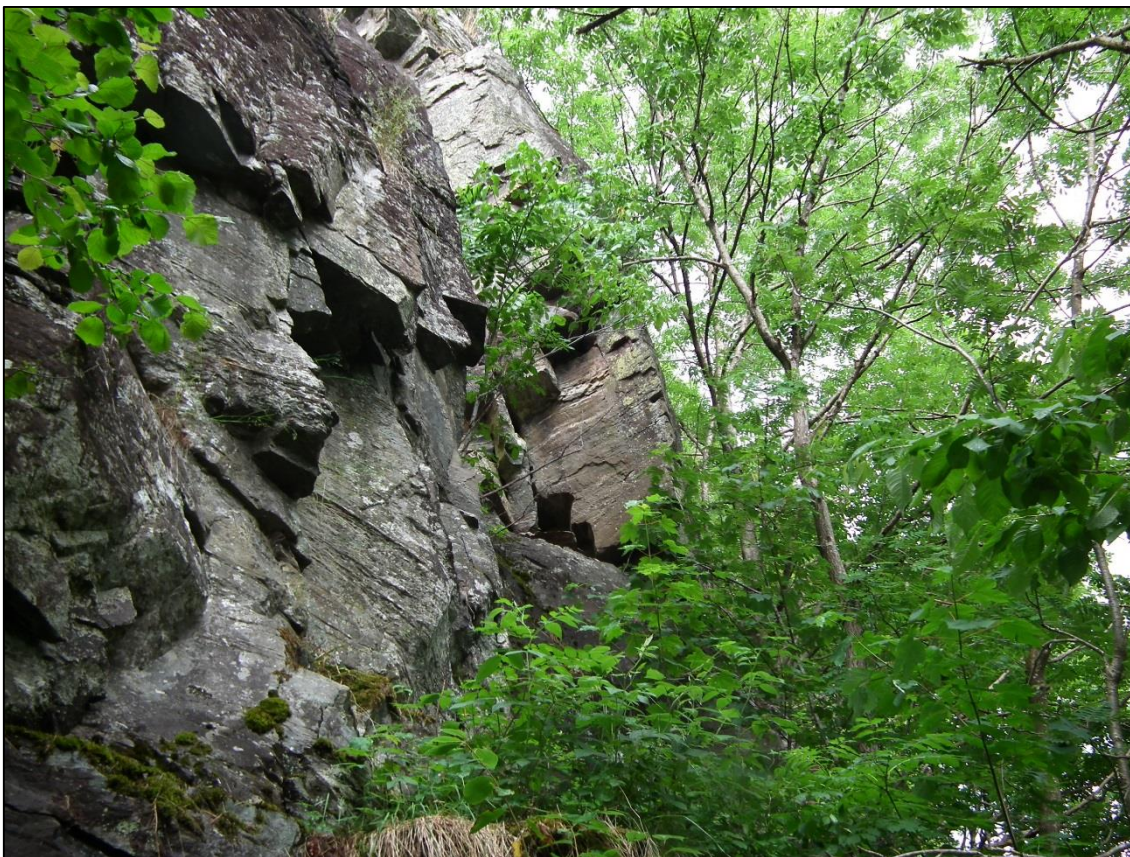
Ved lokalitet C er bergskrenten tilnærmet vertikal og opp mot 40 m høy. Det er flere tydelig avgrensede blokker i skrenten (figur 8), enkelte er flere ti-talls m³. Blant annet er det identifisert en større blokk-kile som trolig er den som er omtalt av Kolderup i 1959. Generelt er berget her sterkt oppsprukket.

Ved foten av skrenten er det en tydelig ur som strekker seg ned mot rv. 520. Enkelte blokker i uren virker å være ferske, men de fleste er dekket av mose og annen vegetasjon.

Figur 8: Skrenten ved lokalitet C. Det er flere sprekkeavgrensede blokker og overheng i skrenten.

Ved lokalitet C er det vesentlig oppsprekking i berget, og skrenten er ganske høy. Det er mange avgrensede blokker her. Det vurderes derfor at det kan løsne steinsprang her med årlig sannsynlighet større enn 1/100 som når et stykke ned i uren. Lengst sør forventes skred med denne hyppigheten å kunne nå om lag 30 m ut fra skråningsfoten, ut i uren. Videre vurderer vi at steinsprang med årlig sannsynlighet større enn 1/1000 kan nå helt noe lenger ut, ca. 40 m ut fra skråningsfoten i sør.

- Lokalitet C: 70 000,- eks. mva.
- Lokalitet D: 300 000,- eks. mva.

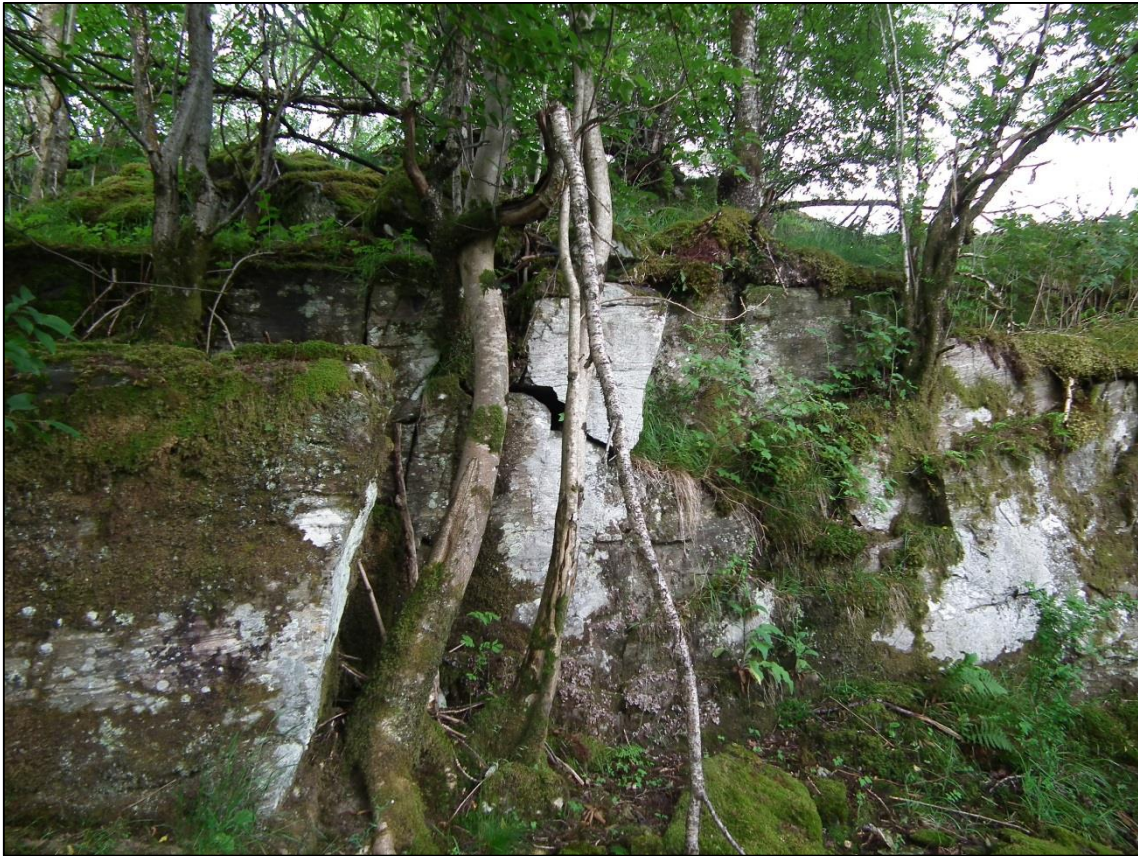
Ved lokalitet D er det en mindre skrent. Lengst nordvest er denne bare 1-2 m høy, men lenger sørøst er den opp mot 12-15 m høy. Berget her er ganske massivt, men det finnes enkelte avgrensede blokker som kan falle ut. Et eksempel på en avgrenset blokk i den laveste delen av skrenten i nordvest er vist i figur 9. Det finnes også tilsvarende blokker i lenger sørøst hvor skrenten er høyere.

Figur 9: Avgrenset blokk i den laveste delen av skrenten ved lokalitet D.

Ved lokalitet D er skrenten veldig lav lengst nordøst. Her er det noen få avgrensede blokker som kan nå ca. 2-3 m ut fra skrenten med en årlig sannsynlighet større enn 1/1000. Lenger sør er skrenten høyere, og steinsprang fra avgrensede blokker forventes derfor å nå lengre.
