# Kartlegging av kritiske punkt

Sauda kommune

Kartlegging av kritiske punkter

**DOKUMENTKODE:** 10271089-01-RIVASS-RAP-002

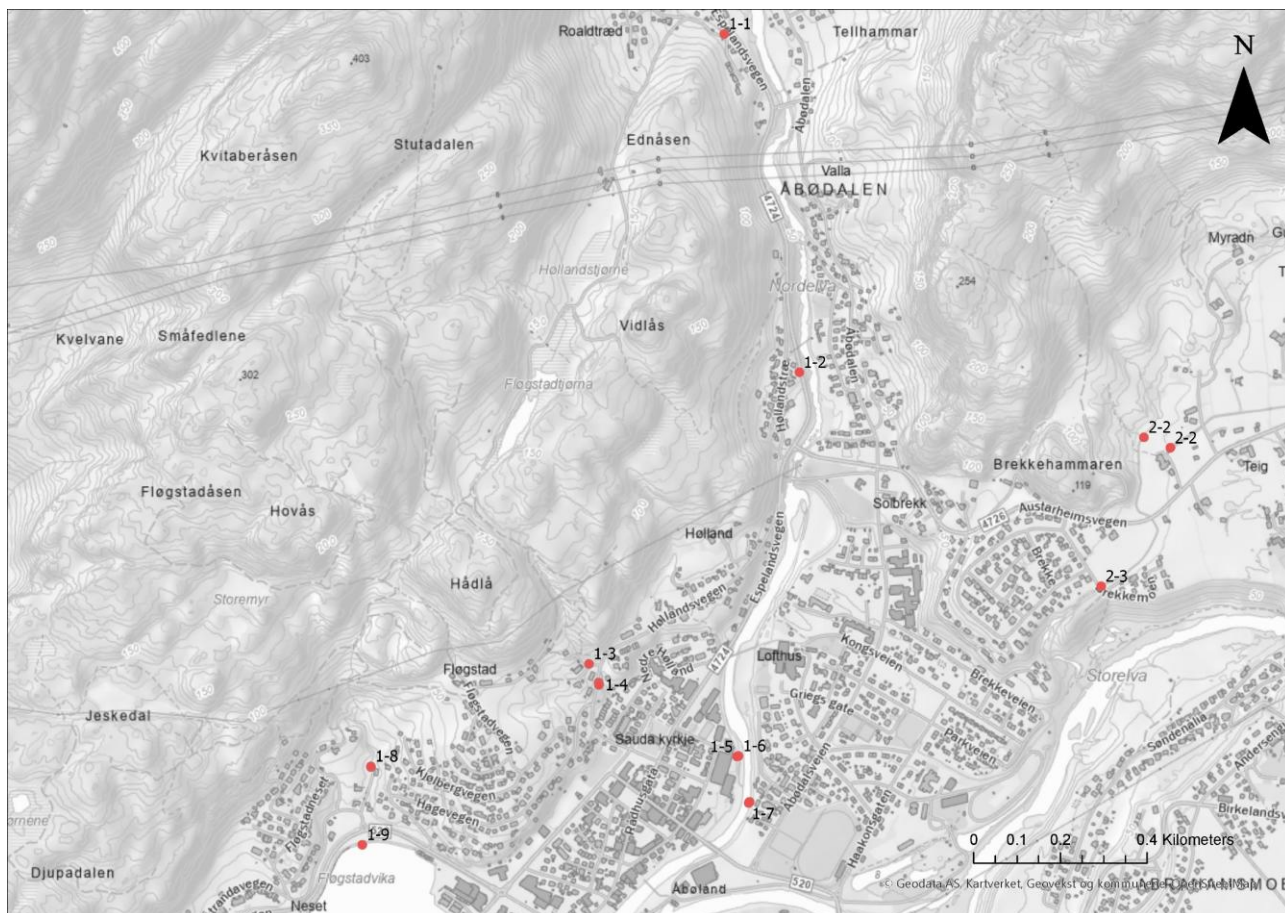
Figur 3-1 Punkter undersøkt ved Nordelva, Espeland og Fløgstad

Ved Fløgstad er det undersøkt en kulvert (1-8), men på befaring ble det observert en kulvert (1-9) med utløp samme sted som 1-8. Kulvert 1-8 er utstyrt med rist, som må renses jevnlig for å unngå tilstoppingsproblemer.

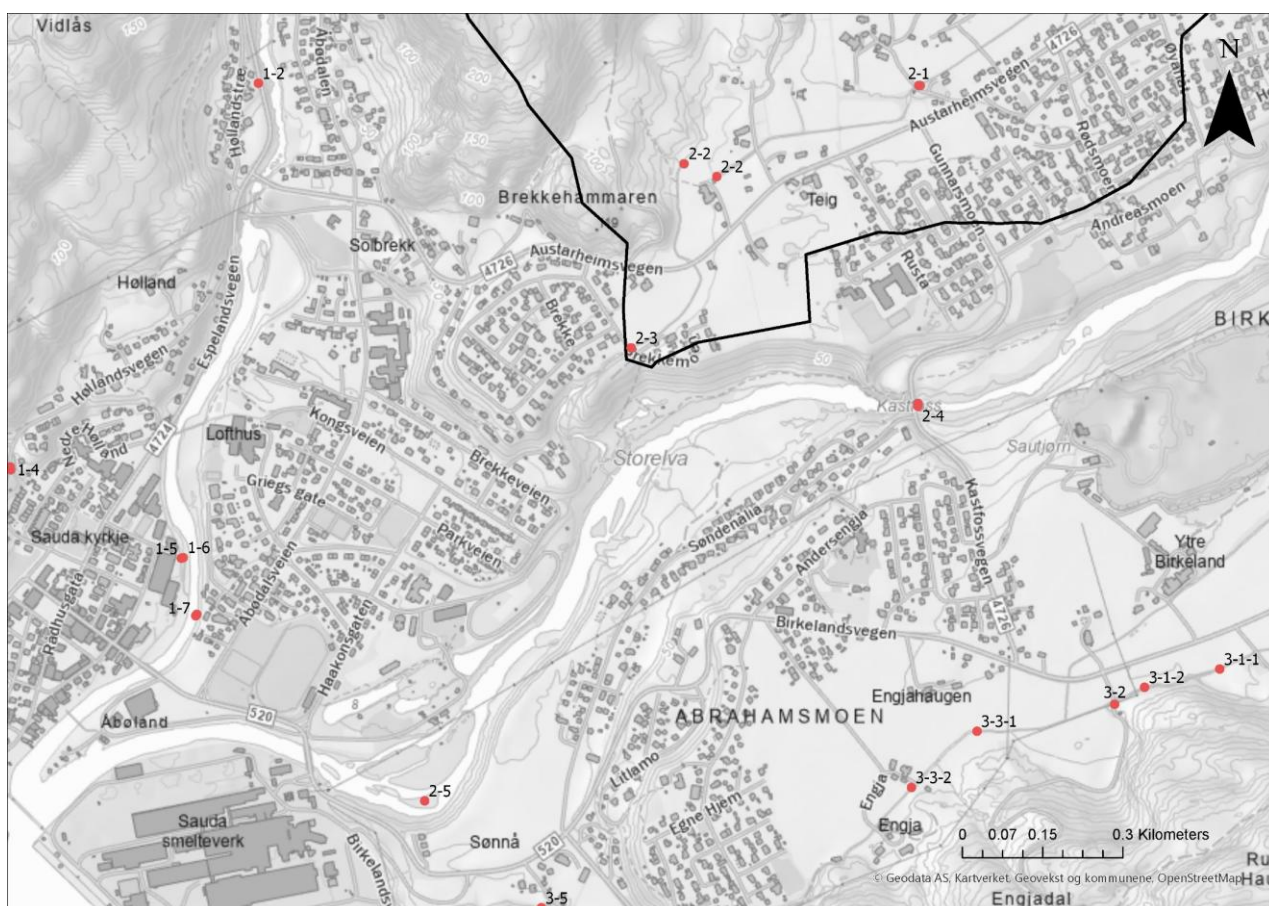
Figur 3-2 Punkter undersøkt ved Brekke og Storelva

Det er i hovedsak undersøkt tre punkter ved Brekke langs elven (ID: 037-10-886). I tillegg er erosjonsforholdene for noen punkter langs Storelva vurdert. Punkt 2-1 er en bru som kan få oppstuvingsproblemer ved ekstreme hendelser. Det er imidlertid i hovedsak terrengforholdene i området som vil kunne føre til vann på avveie. Punkt 2-2 består av to kulverter (2-2-1 og 2-2-2) som leder vann videre til punkt 2-2-3. Terrenget i området er relativt flatt, noe som kan gi lokale vann på avveie, men uten store konsekvenser. Erosjonspunktene 2-4 og 2-5 vurderes ikke som kritiske, men spesielt punkt 2-5 bør følges opp videre

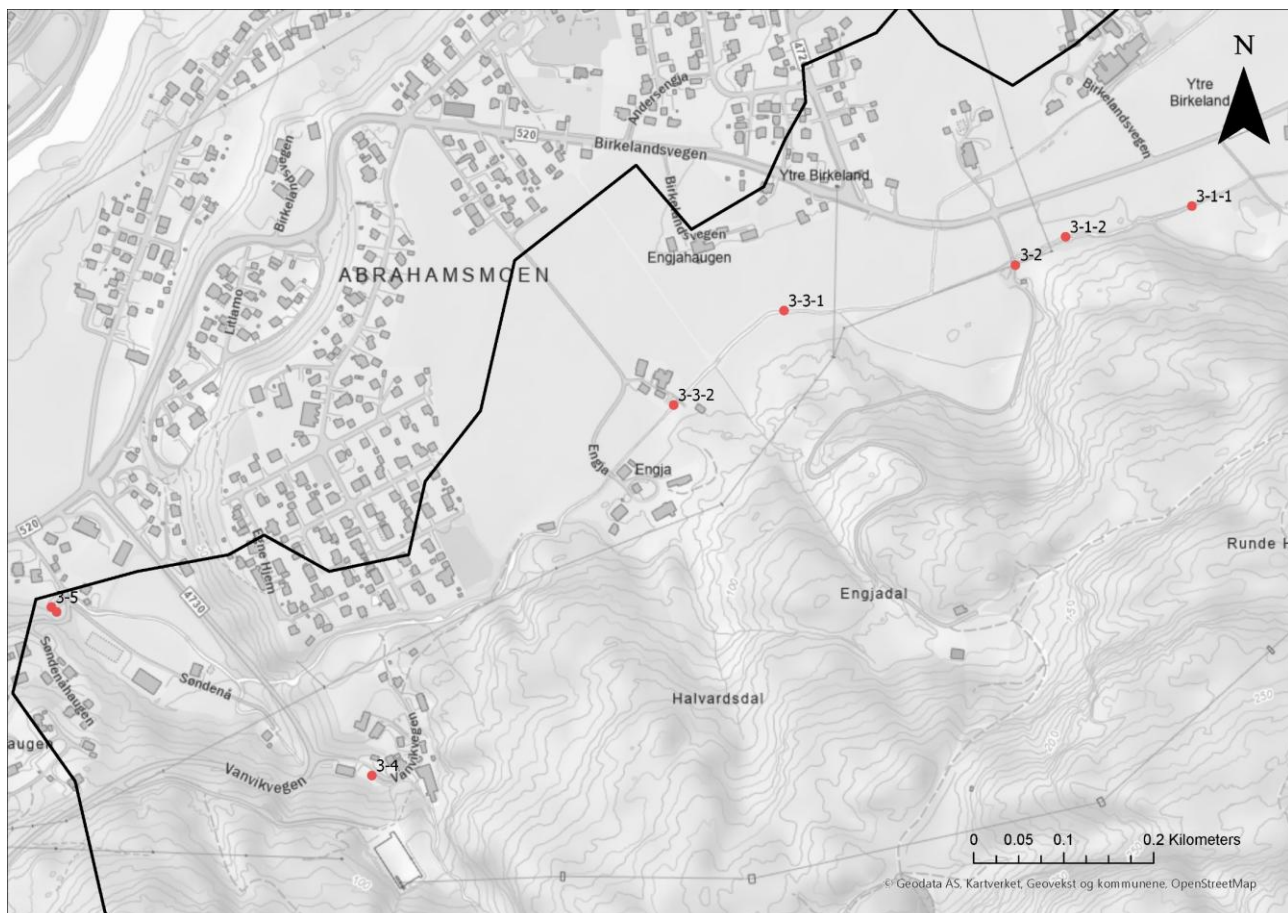
Figur 3-3 Punkter undersøkt ved Kvednabekken

Det er undersøkt flere punkter langs Kvednabekken (ID: 037-9-1), hvorav to er modellerte bruer og øvrige punkter omfatter erosjon og åpne bekkeløp. Kapasiteten i det åpne bekkeløpet er vurdert, og det er hentet ut fire tverrsnitt med lav kapasitet. Punktene 3-1 og 3-3 omfatter åpne bekkeløp med begrenset elvebredde. Punkt 3-5 består av en bru samt innløpet til en kulvert som leder ut i fjorden, utstyrt med tilstopningsrist. Bruen har begrenset kapasitet ved ekstreme hendelser, og risten må renses jevnlig for å sikre tilfredsstillende funksjon.

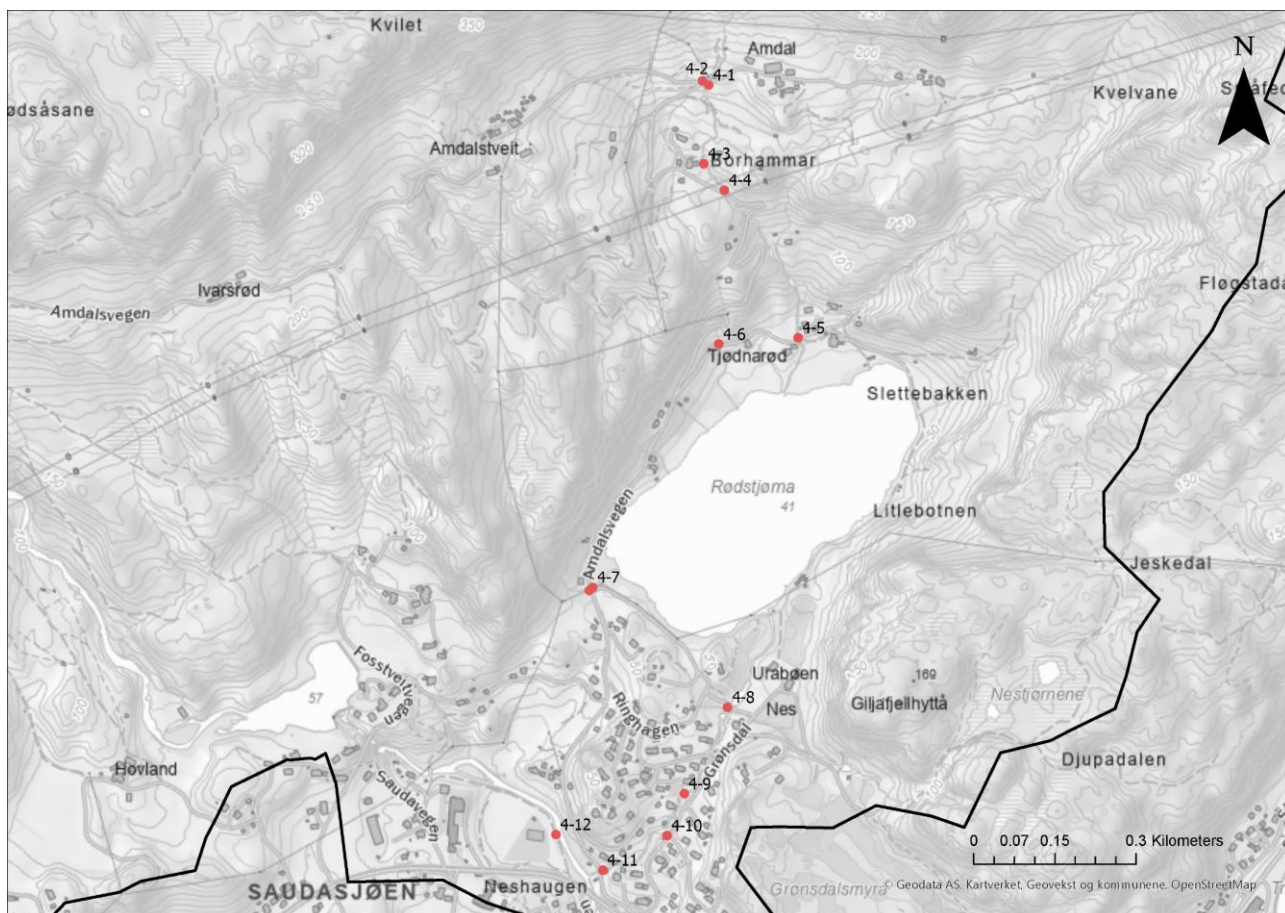
Figur 3-5 Punkter undersøkt ved Saudasjøen/Risvolluelva

punkt 4-6. Ved punkt 4-7 kan vann på avveie påvirke veien, med tilførsel av stein og fare for tilstopping ved innløpet. Punkt 4-11 har erosjonsproblemer i sidekanten, noe som kan være kritisk med tanke på nærliggende bebyggelse. Punkt 4-12 er knyttet til grunnvannsforhold og kan medføre vann på avveie på fotballbanen.

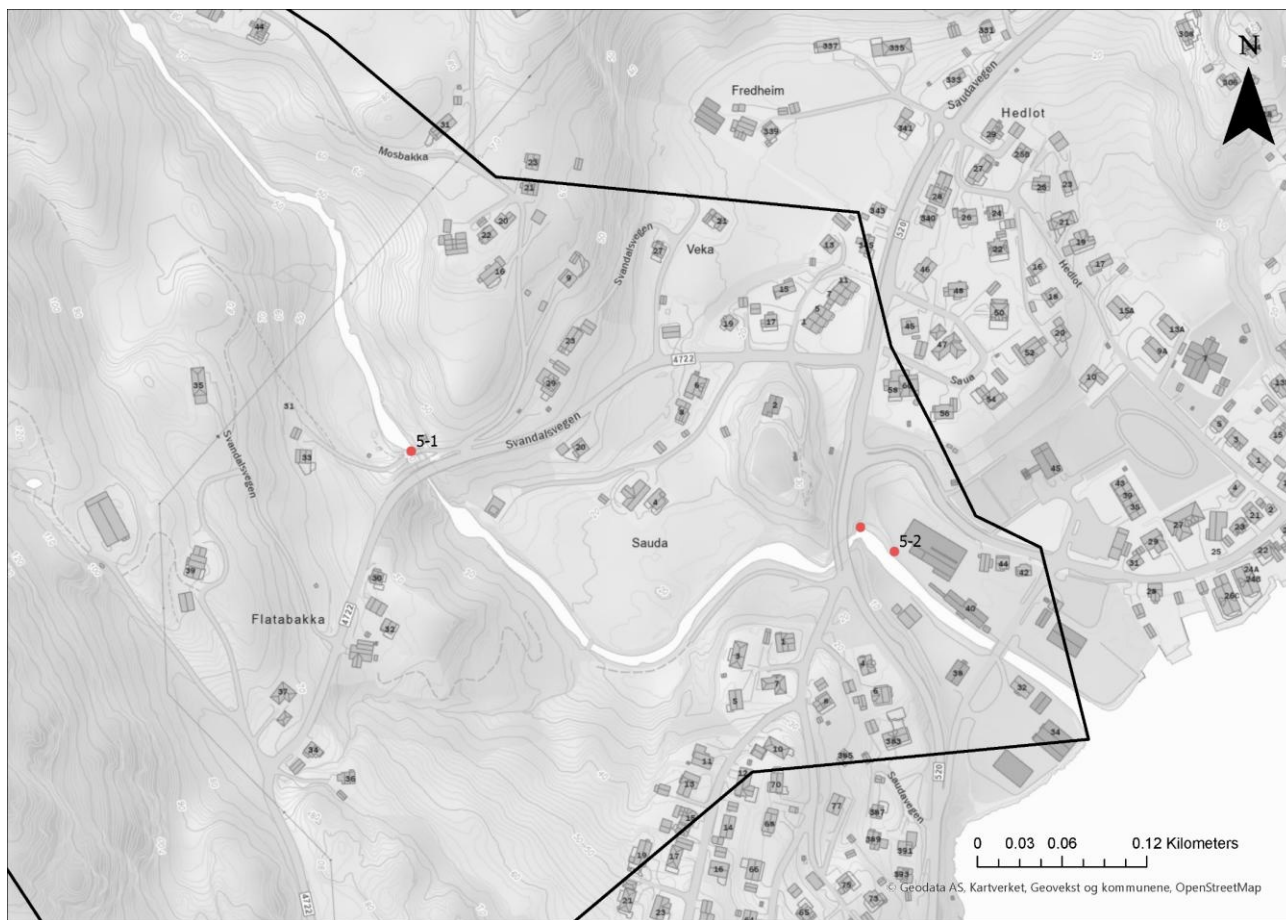
Figur 3-6 Punkter undersøkt ved Saudaelva

Det er gjennomført undersøkelser av en bru med stor lysåpning samt erosjonsforhold i Saudaelva (ID: 037.3Z). Bruen vurderes å ha god kapasitet, og eksisterende erosjonssikring fremstår som stabil.

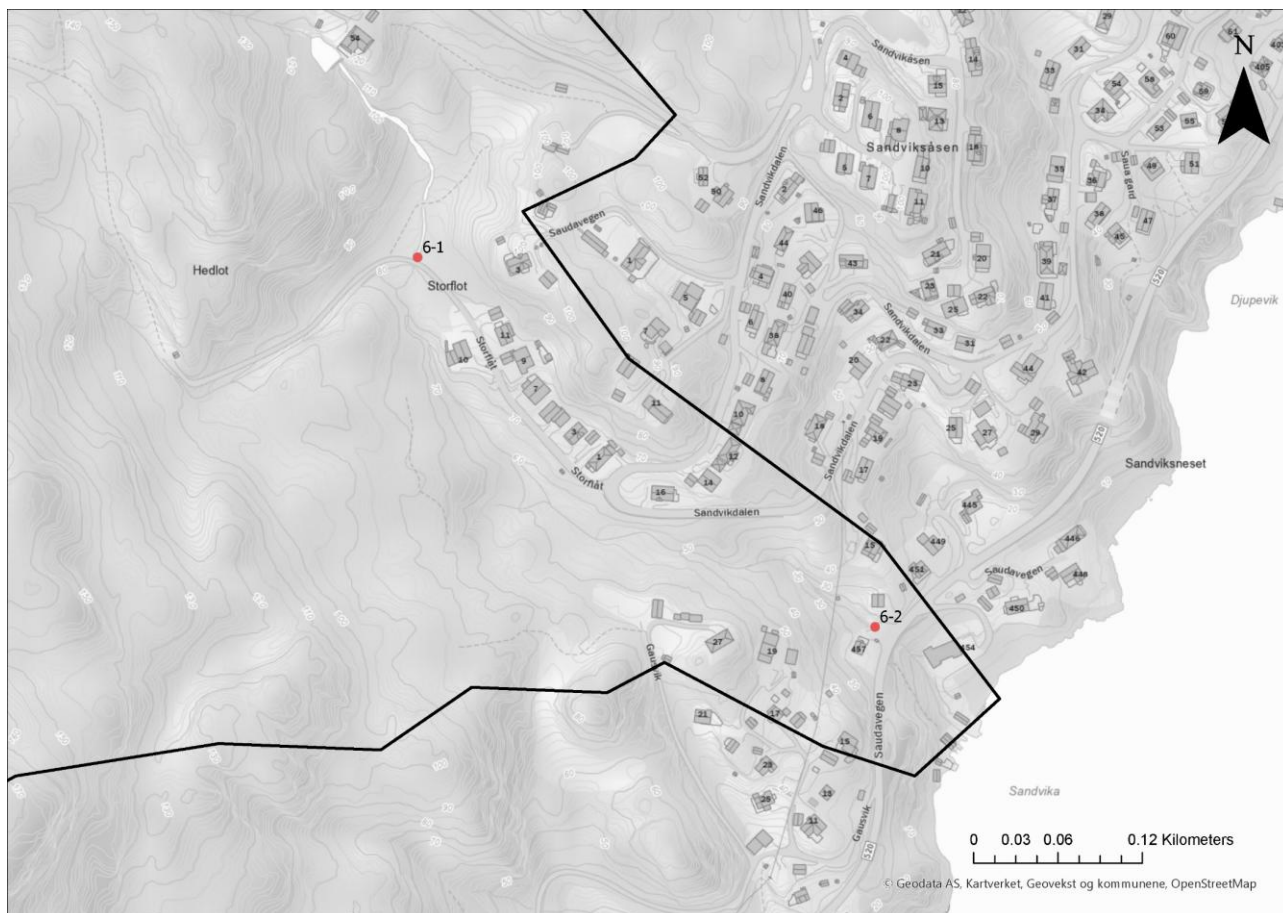
Figur 3-7 Punkter undersøkt ved Sandviksåsen

To kulverter er undersøkt rett før krysningen mellom (ID: 037-14-2) og (ID: 037-14-3). I tillegg er én kulvert ved Saudavegen vurdert. Ved punkt 6-1 er det observert betydelig tilstopning ved innløpet. Punkt 6-2 ligger nær bebyggelse og vei, og kan medføre konsekvenser ved oppstuvning, selv om kulverten har stor overdekning.

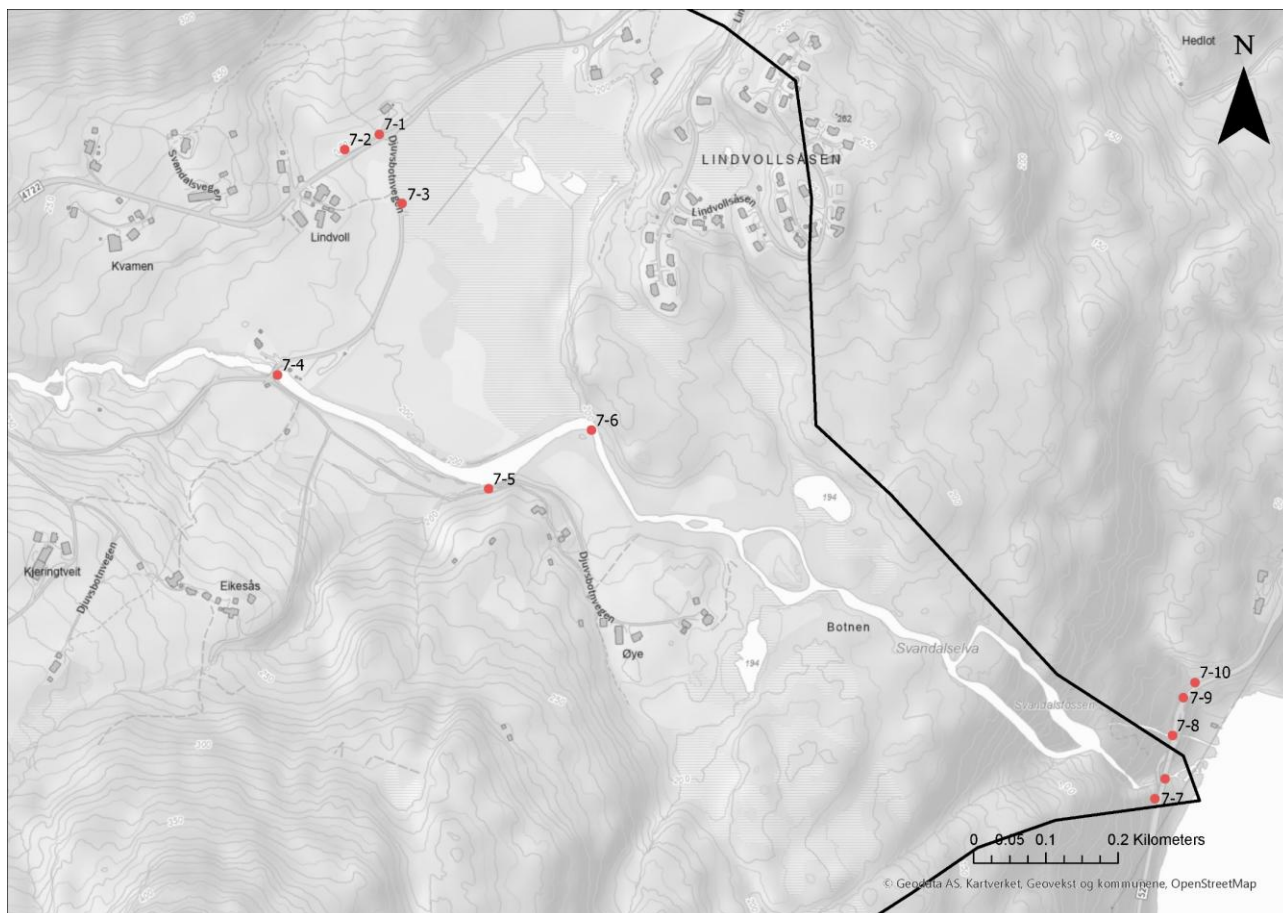
Figur 3-8 Punkter undersøkt ved Svandalselva

Flere punkter er undersøkt, hovedsakelig langs Svandalselva (ID: 037.32Z), men også enkelte langs Svandalsvegen. Ved punkt 7-1 tilføres det mye vann fra punkt 7-2 ved kraftig nedbør, når kapasiteten der overskrides. Dette fører til vann på avveie og avrenning ut i veibanen. Bruen ved punkt 7-4 vurderes som kritisk ved et eventuelt brudd, men sannsynligheten for dette anses som lav. Punkt 7-7 består av en kulvert gjennom veien, hvor det forekommer vann på avveie fra Svandalselva. I tillegg tilføres det store vannmengder fra fjellterreng, noe som gir utfordringer langs veien. Punktene 7-9 og 7-10 er stikkrenner langs veien som begge er delvis blokkert. Det er imidlertid begrensede vannmengder som når disse punktene.

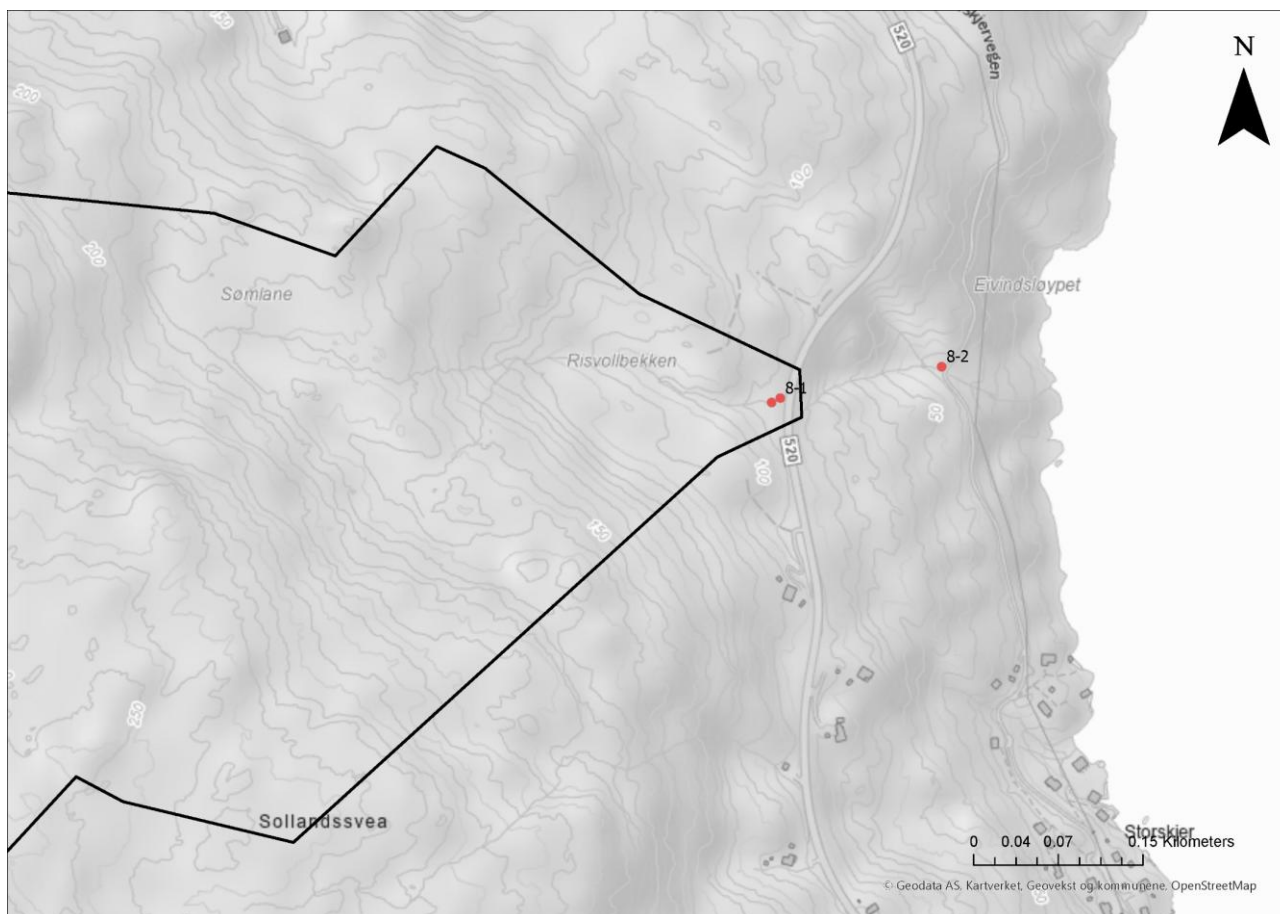
Figur 3-9 Punkter undersøkt ved Risvollbekken

To punkter er undersøkt etter innspill fra kommunen om at endret kapasitet ved punkt 8-1, som følge av omdirigering av vannvei lenger oppstrøms, fører til økt vannføring til området. Dette medfører økt belastning på punkt 8-2, ettersom mer vann ledes dit (ID: 037-21-1). Resultatene fra beregningene viser ikke vann på avveie, men det er mulig at vannføringen til punktet i praksis er høyere enn det som er beregnet.
