**Author:** Ellen Flo  
**Mobile:** +47 97577869  
**E-mail:** ellen.flo@afry.com  
**Date** 16/03/2026  
**Project ID** D0237537 Sauda Oppvekst

**Recipient**  
Sauda kommune

# Sauda barneskuler - teknisk tilstand og universell utforming

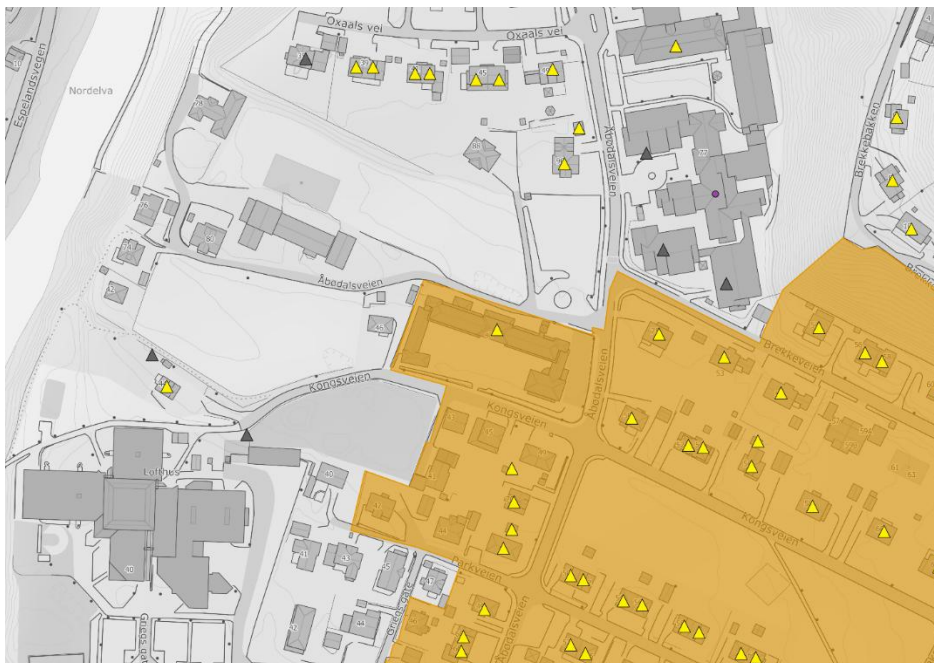
Fløgstad skule inngår i Åbøbyen kulturmiljø; et kulturmiljø av nasjonal interesse (K272). Det betyr at Skolebygningen inngår i dette kulturmiljø, som setter grenser for utvendige endringer, i særlig grad knyttet til fasadene som er synlige fra Åbøbyen mot sørøst. Rosa anvisning på kartet viser avgrensning av Åbøbyen kulturmiljø. Det er ingen vern knyttet til innvendige arealer.

Figur 1 Illustrasjon som viser vernet område for Åbøbyen som innlemmer Fløgstad skule.

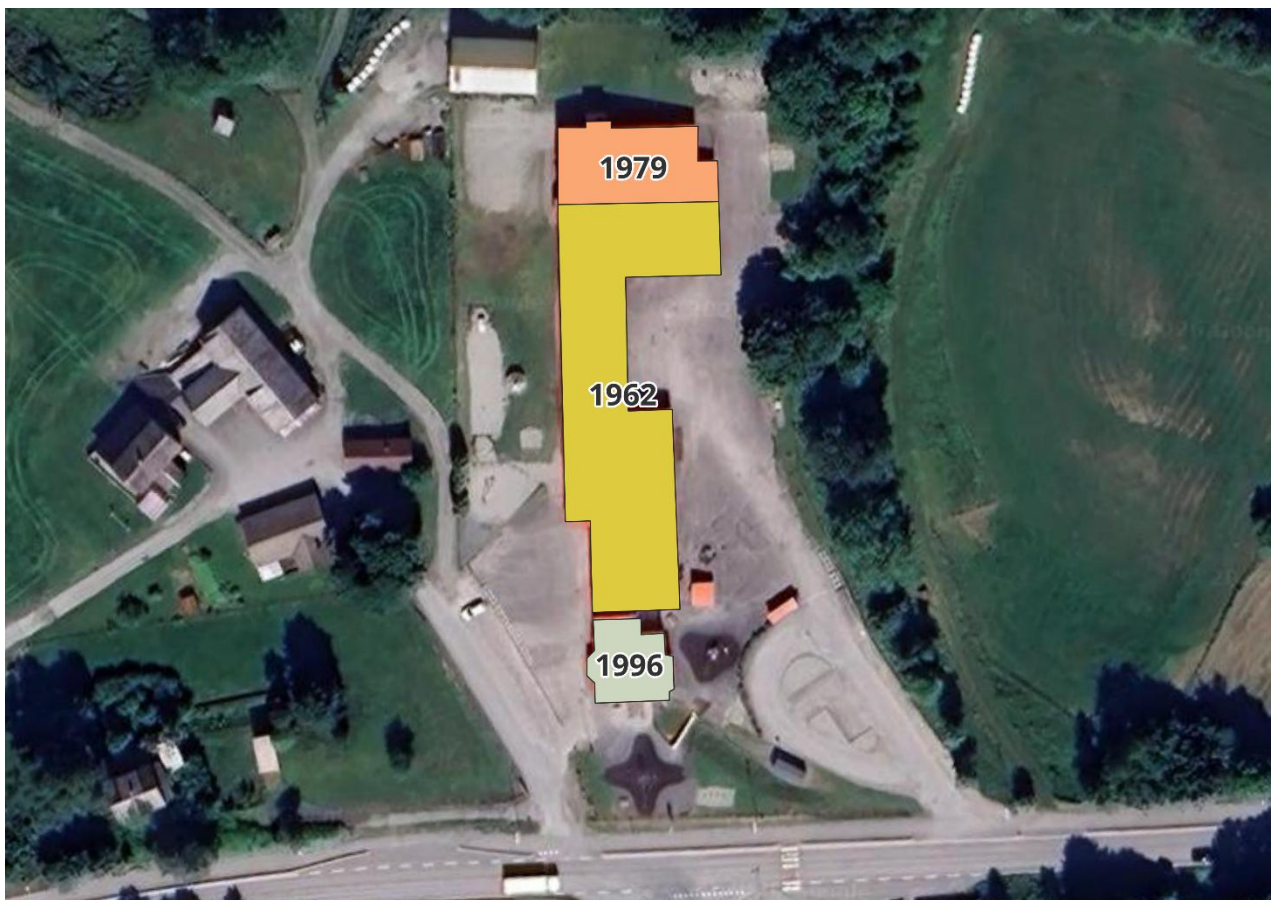
Figur 2 Ortofoto av Risvoll skule som viser byggetrinn med byggeår.

Risvoll skule er langstrakt i nord-sør retning og over 2 etasjer, i sterkt skrånende terreng der bygningen meglar mellom terrengnivåene. Utvendig adkomst til underetasjeplan er fra den østre skolegård (med kjøreadkomst), mens adkomst til 1.etasjeplan er fra skolegården mot vest. Internkommunikasjon mellom byggetrinnene er begrenset og til dels umulig, og uten heis eller løfteplattform. En utvendig trapp mellom nedre og øvre skolegård er mellom hovedbygningen og den adskilte bygning fra 1997.
