**Author:** Ellen Flo  
**Mobile:** +47 97577869  
**E-mail:** ellen.flo@afry.com  
**Date** 16/03/2026  
**Project ID** D0237537 Sauda Oppvekst

**Recipient**  
Sauda kommune

# Sauda barneskuler - teknisk tilstand og universell utforming

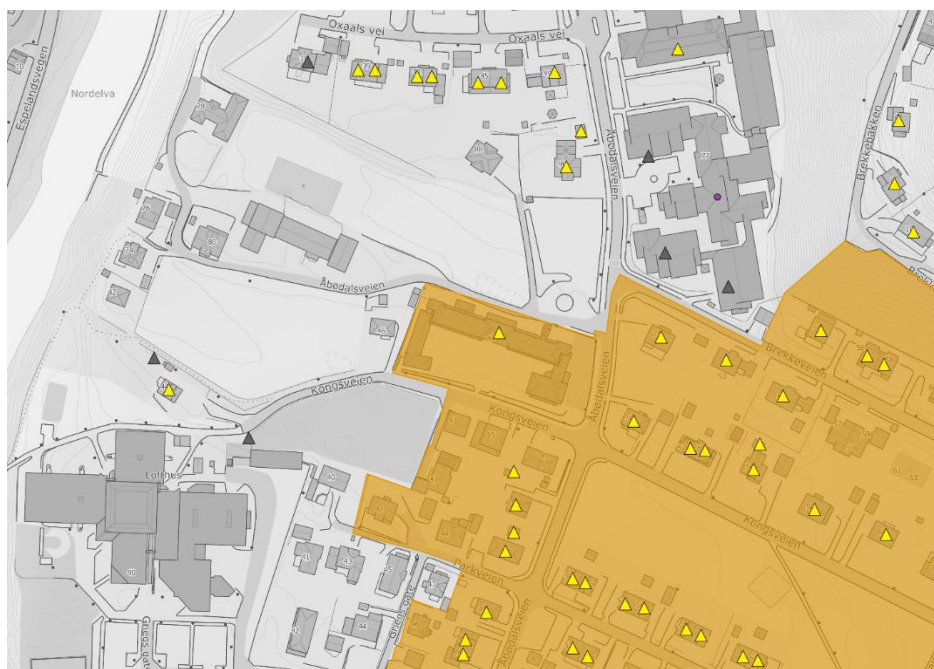
Figur 1 Illustrasjon som viser vernet område for Åbøbyen som innlemmer Fløgstad skule.

Fløgstad skole inngår i Åbøbyen kulturmiljø; et kulturmiljø av nasjonal interesse (K272). Det betyr at Skolebygningen inngår i dette kulturmiljø, som setter grenser for utvendige endringer, i særlig grad knyttet til fasadene som er synlige fra Åbøbyen mot sørøst. Rosa anvisning på kartet viser avgrensning av Åbøbyen kulturmiljø. Det er ingen vern knyttet til innvendige arealer.
