Mulighetsstudie skole
i Sauda Kommune:
DEL 1:3-skolealternativ

Prosjekt:
Sauda Oppvekstsektor

AFRY Architects

Dato.30.04.2026, rev. 3

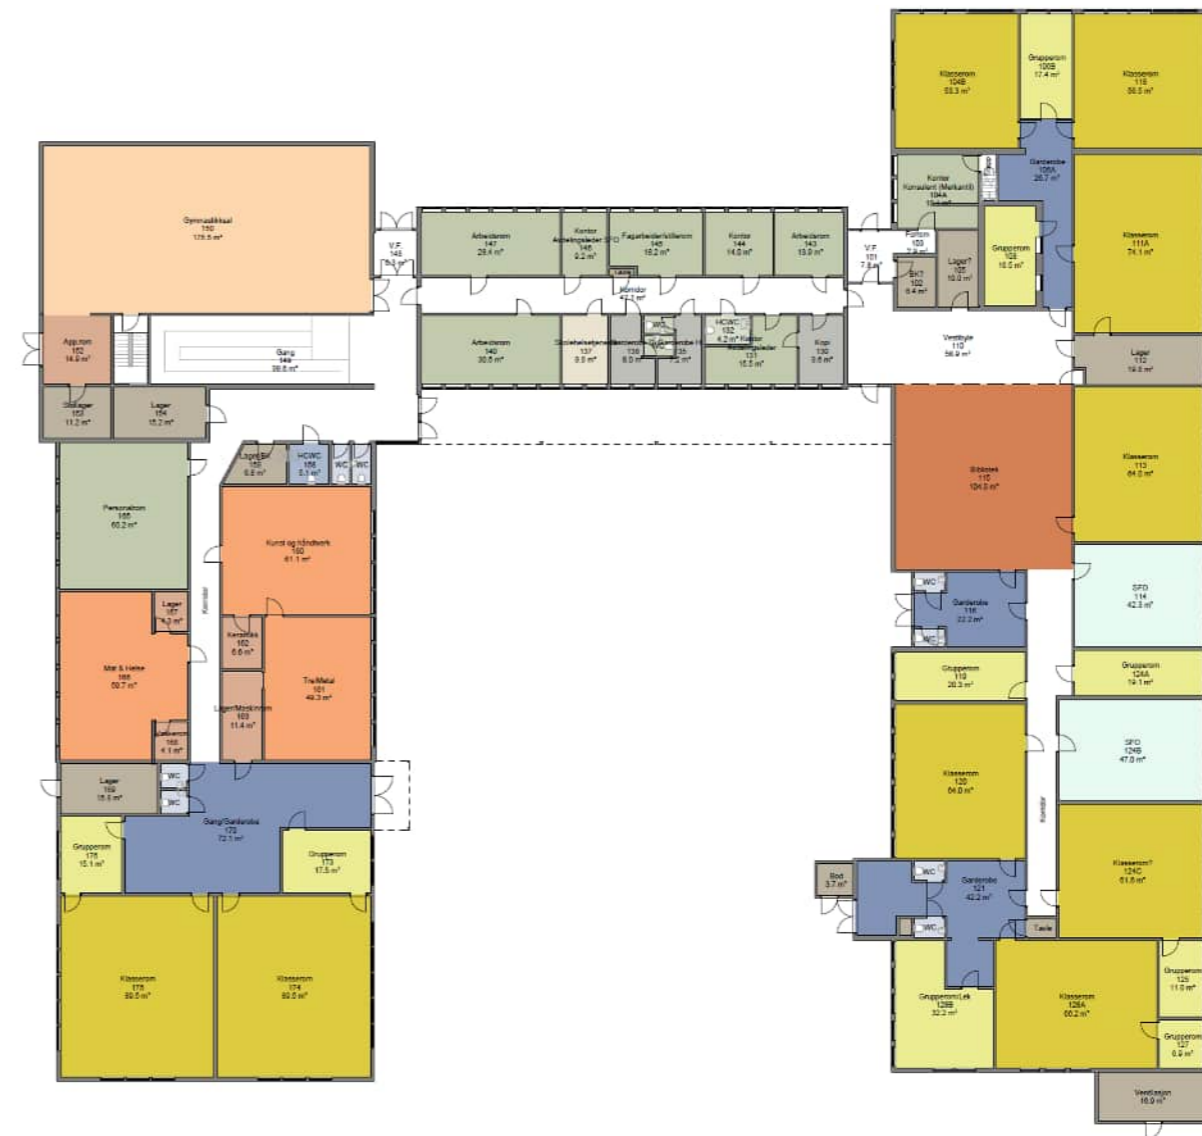
Figur 2 Plantegning eksisterende situasjon øvre plan Austarheim skule.

Austarheim er bygget som en 1. til 7.-skole og driftes også som dette i 2025. Bygningsmassen legger muligvis opp til at skolen på et tidspunkt er strukturert slik at det kunne ha vært mulig å drifte den som en baseskole (noe som kan tolkes ut fra store klasserom som kapasitetsmessig har plass til opptil to klasser, samt sammenhengende fellesarealer)

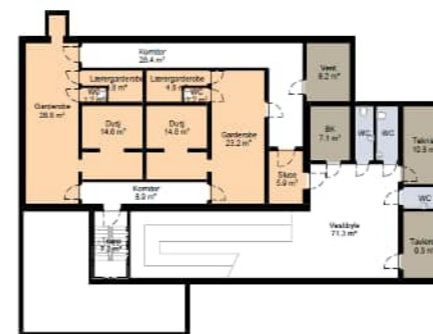
Figur 3 Plantegning kjeller Austarheim skule.

Ikke direkte uløselige avvik, men lange avstander og begrenset HCWC-kapasitet gir svakheter. Vertikal adkomst til gymsalsgarderober i underetasjen vil måtte løses da eksisterende rampeadkomst er for bratt ift. gjeldende forskriftskrav.

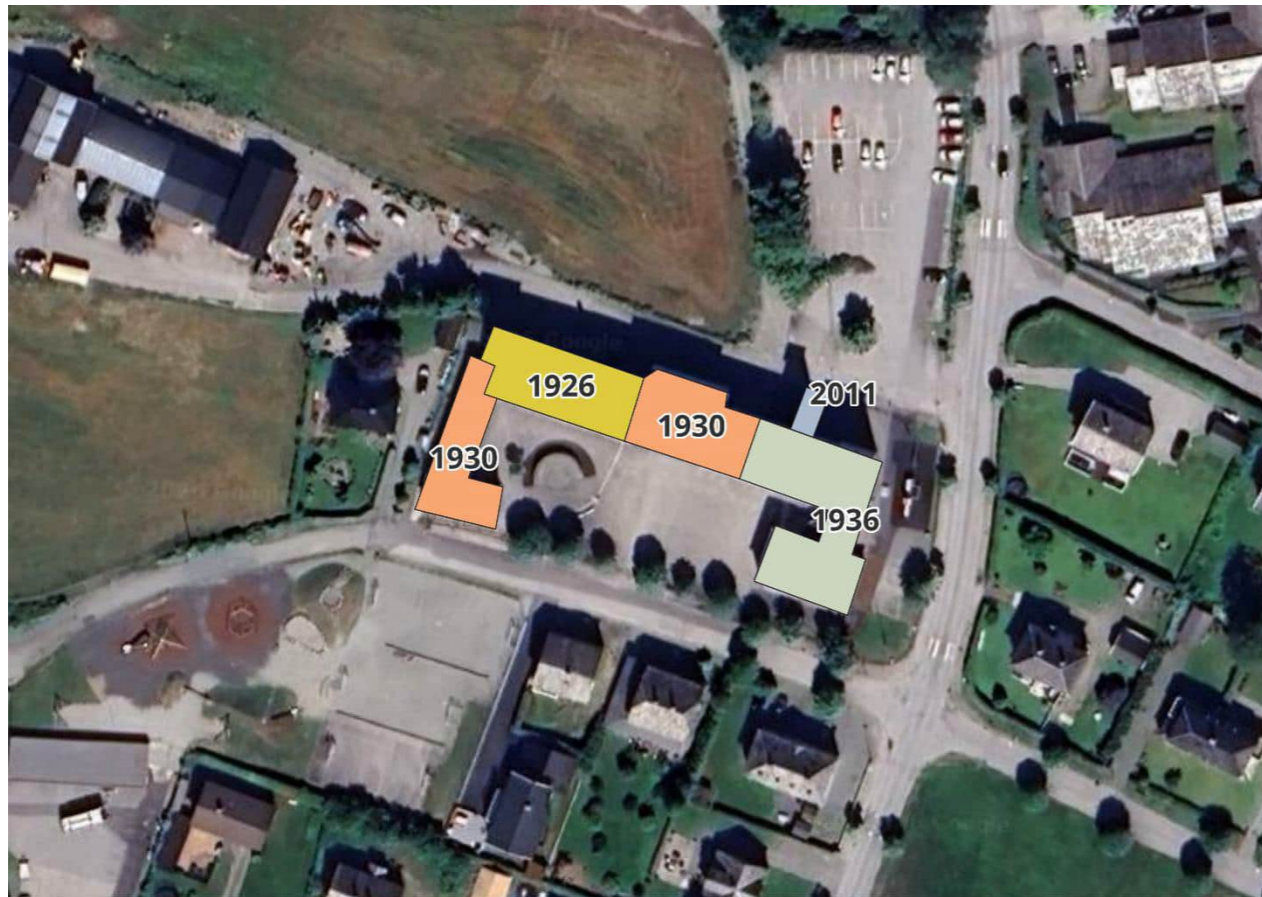
Figur 4 Ortofoto av Fløgstad skule som viser byggetrinn med byggeår.

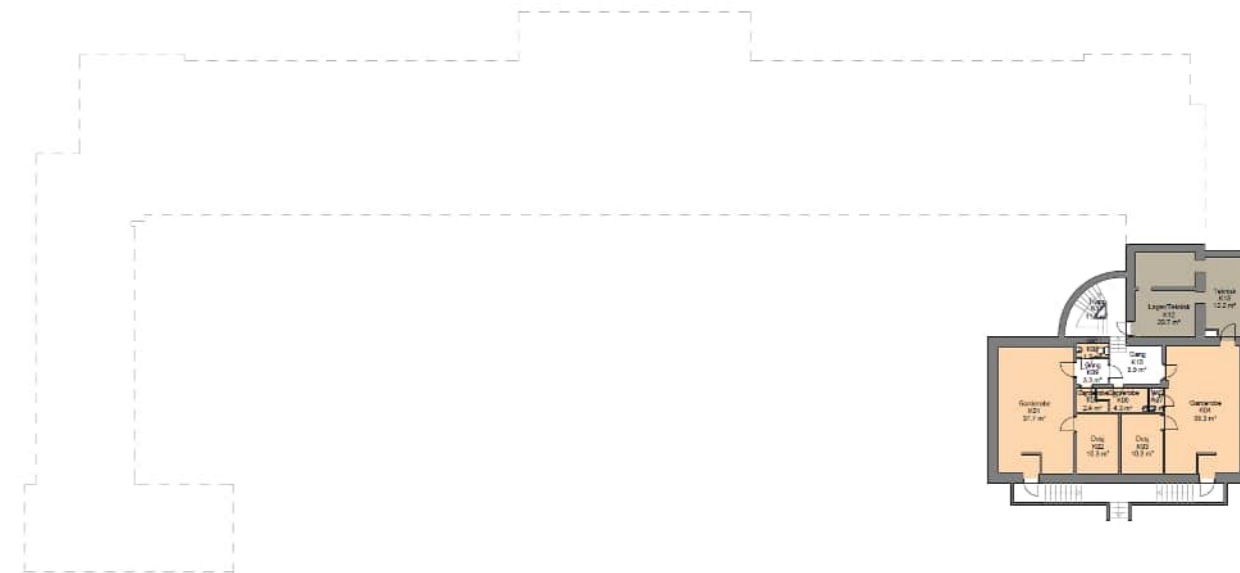
Figur 5 Plantegning kjeller. Eksisterende situasjon Fløgstad skule.

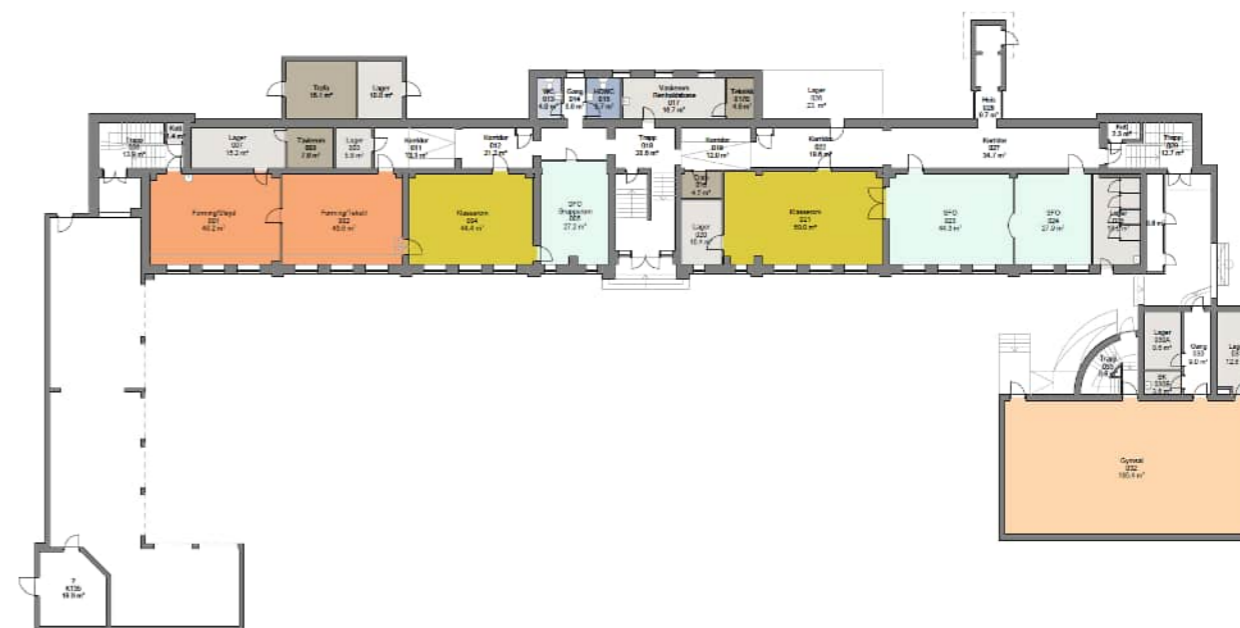
Figur 6 Plantegning under-etasje. Eksisterende situasjon Fløgstad skule.

Skolen driftes som en én-parallellskole. Skolen har også egen mottaks-klasse. Klasserommene er plassert på rekke langs en romslig korridor som også brukes til garderobe. Klasserommene er i hovedsak plassert over tre plan. I nederste etasje er det spesialutstyrte faglokaler for Kunst og håndverk, i øverste etasje for Mat og helse.

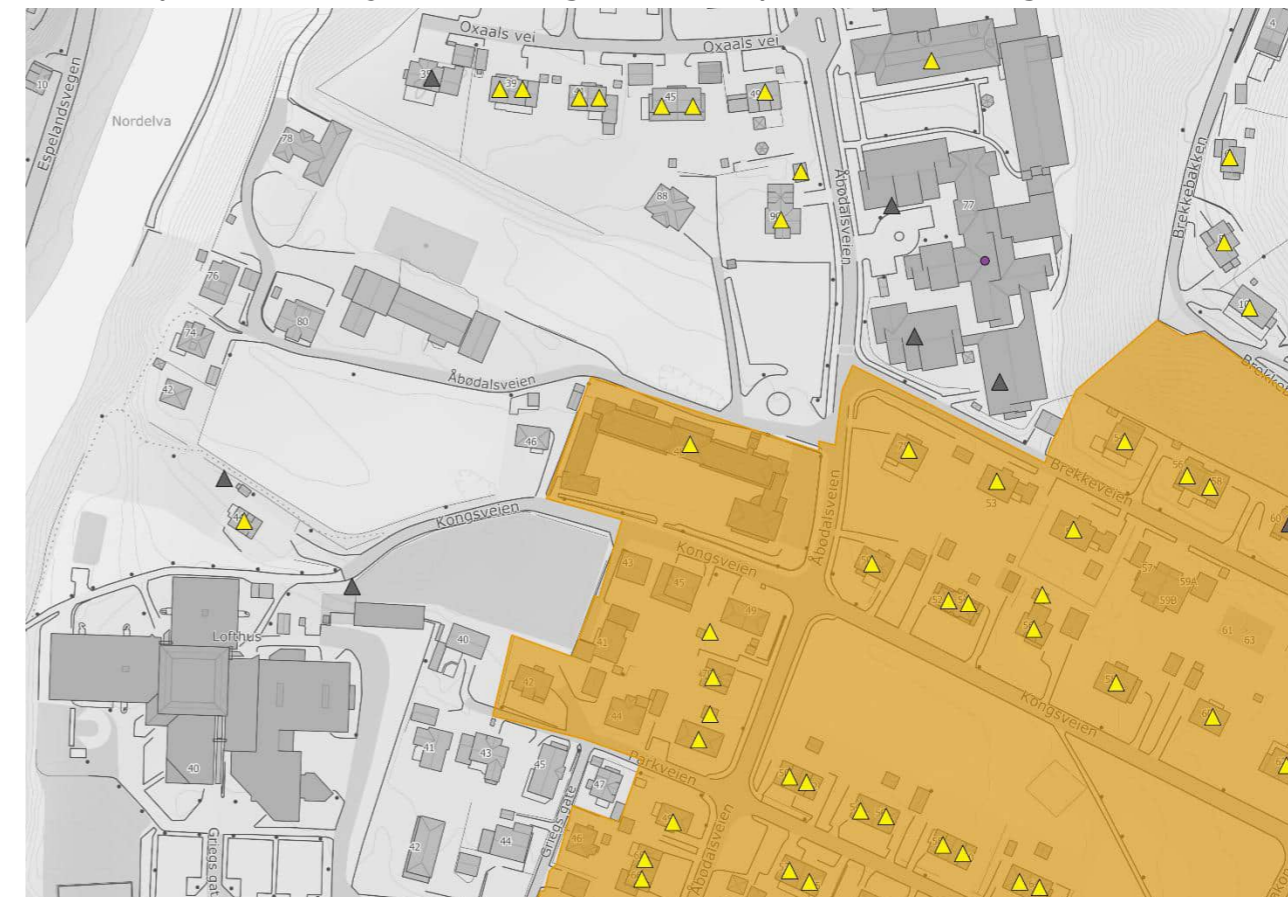
Fløgstad skule inngår i Åbøbyen kulturmiljø; et kulturmiljø av nasjonal interesse (K272). At skolebygningen inngår i dette kulturmiljøet setter grenser for utvendige endringer, i særlig grad knyttet til fasadene som er synlige fra Åbøbyen mot sørøst. Fargeanvisning på kartet viser avgrensning av Åbøbyen kulturmiljø. Det er ingen vern knyttet til innvendige arealer.

Figur 10 Illustrasjon som viser vernet område for Åbøbyen som innlemmer Fløgstad skule.

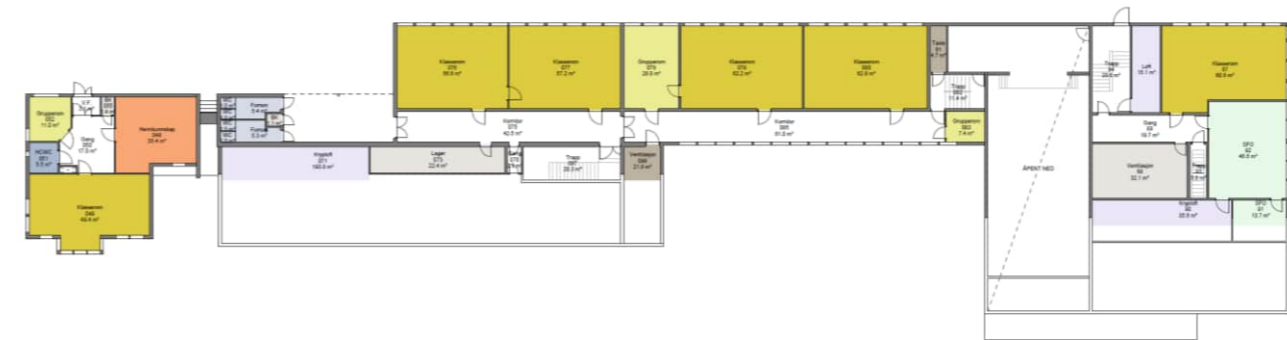
Figur 12 Plantegning øvreplan dagens situasjon for Risvoll skule.

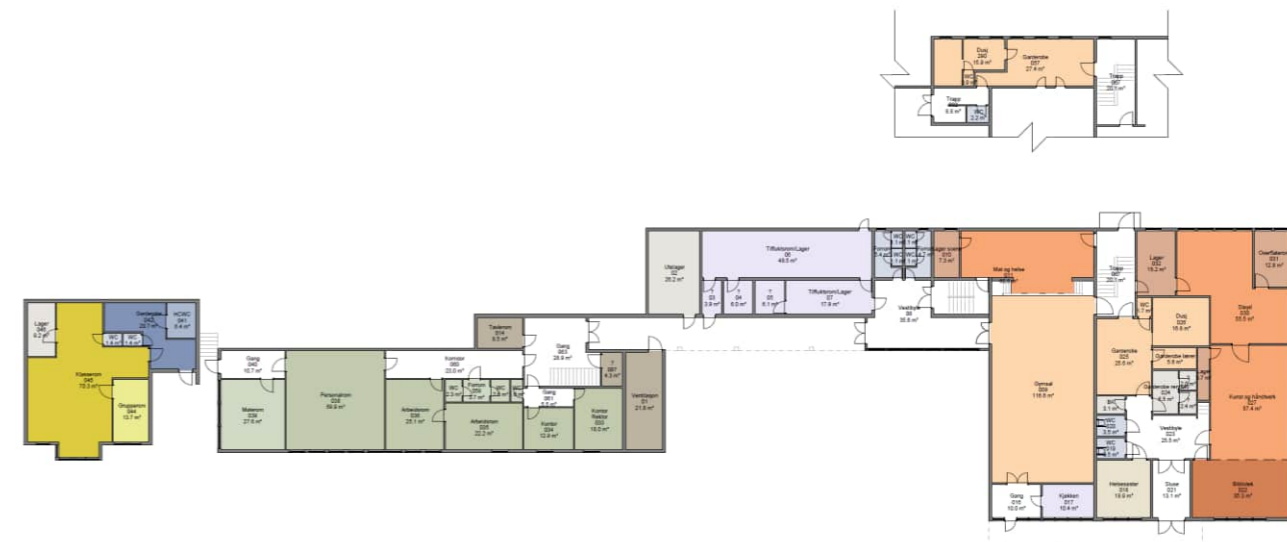
Figur 13 Plantegning nedre plan samt halvetasje under scene vist over av dagens situasjon for Risvoll skule.

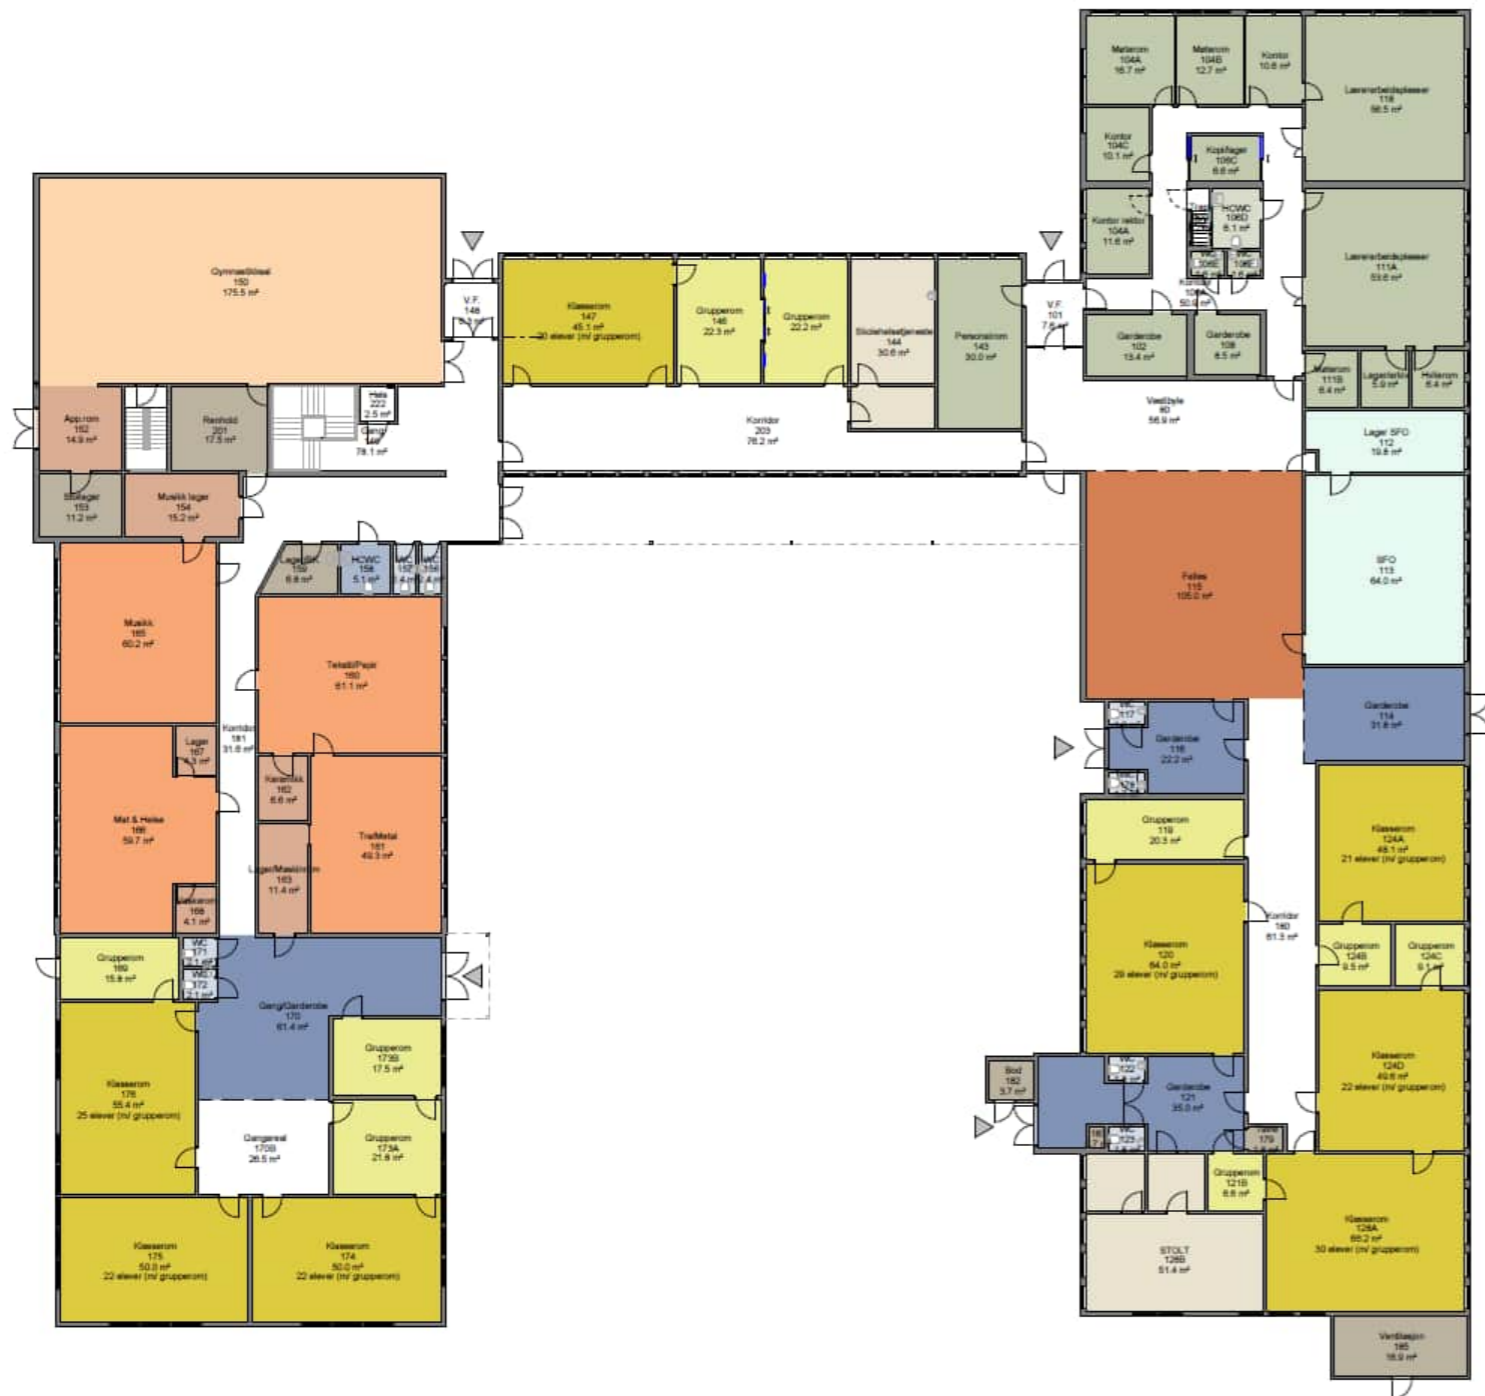
Figur 14 Plantegning øvre-etasje etter oppgraderinger.

I oppgraderingen av Austarheim skule er det, i tillegg til teknisk tilstand, lagt vekt på å skape en bedre sammenheng mellom de ulike bygningsdelene og en tydeligere struktur med god flyt inn og ut av bygningen. Ansattarealene er samlet og plassert på en måte som gir en mer funksjonell og helhetlig løsning. De spesialutstyrte faglokalene er organisert i ett område for å styrke både brukskvalitet og logistikk. Det er også etablert klasserom i hensiktsmessige størrelser, og der det har vært mulig, er det lagt inn oppholdssoner som støtter varierte arbeidsformer og sosiale behov.

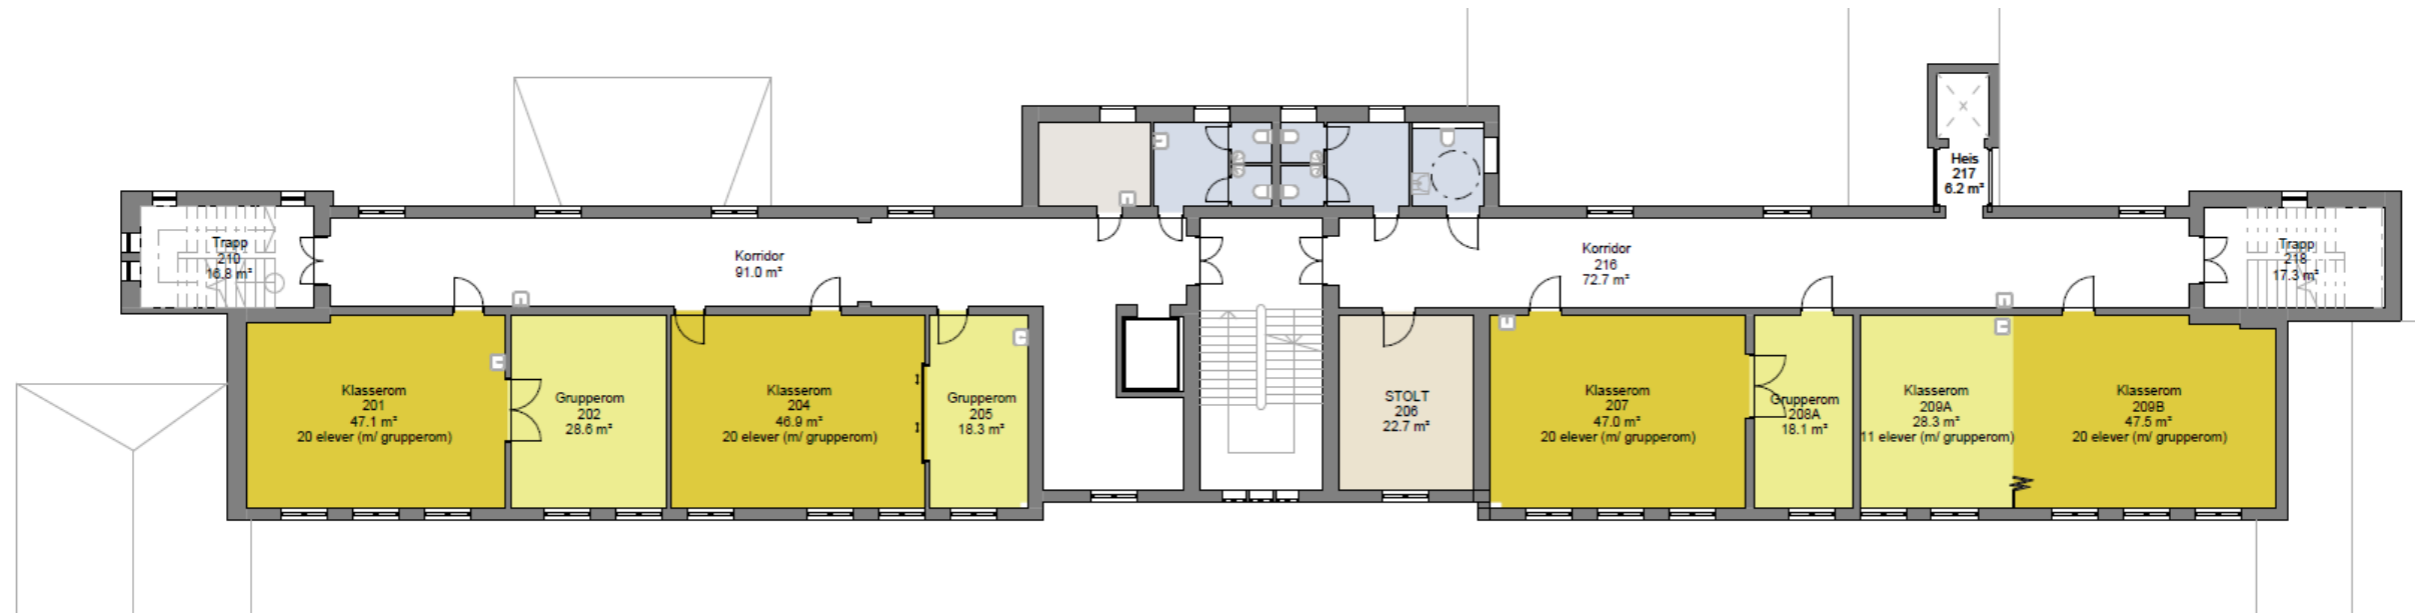
Figur 16 Plantegning 2. etasje etter oppgradering.

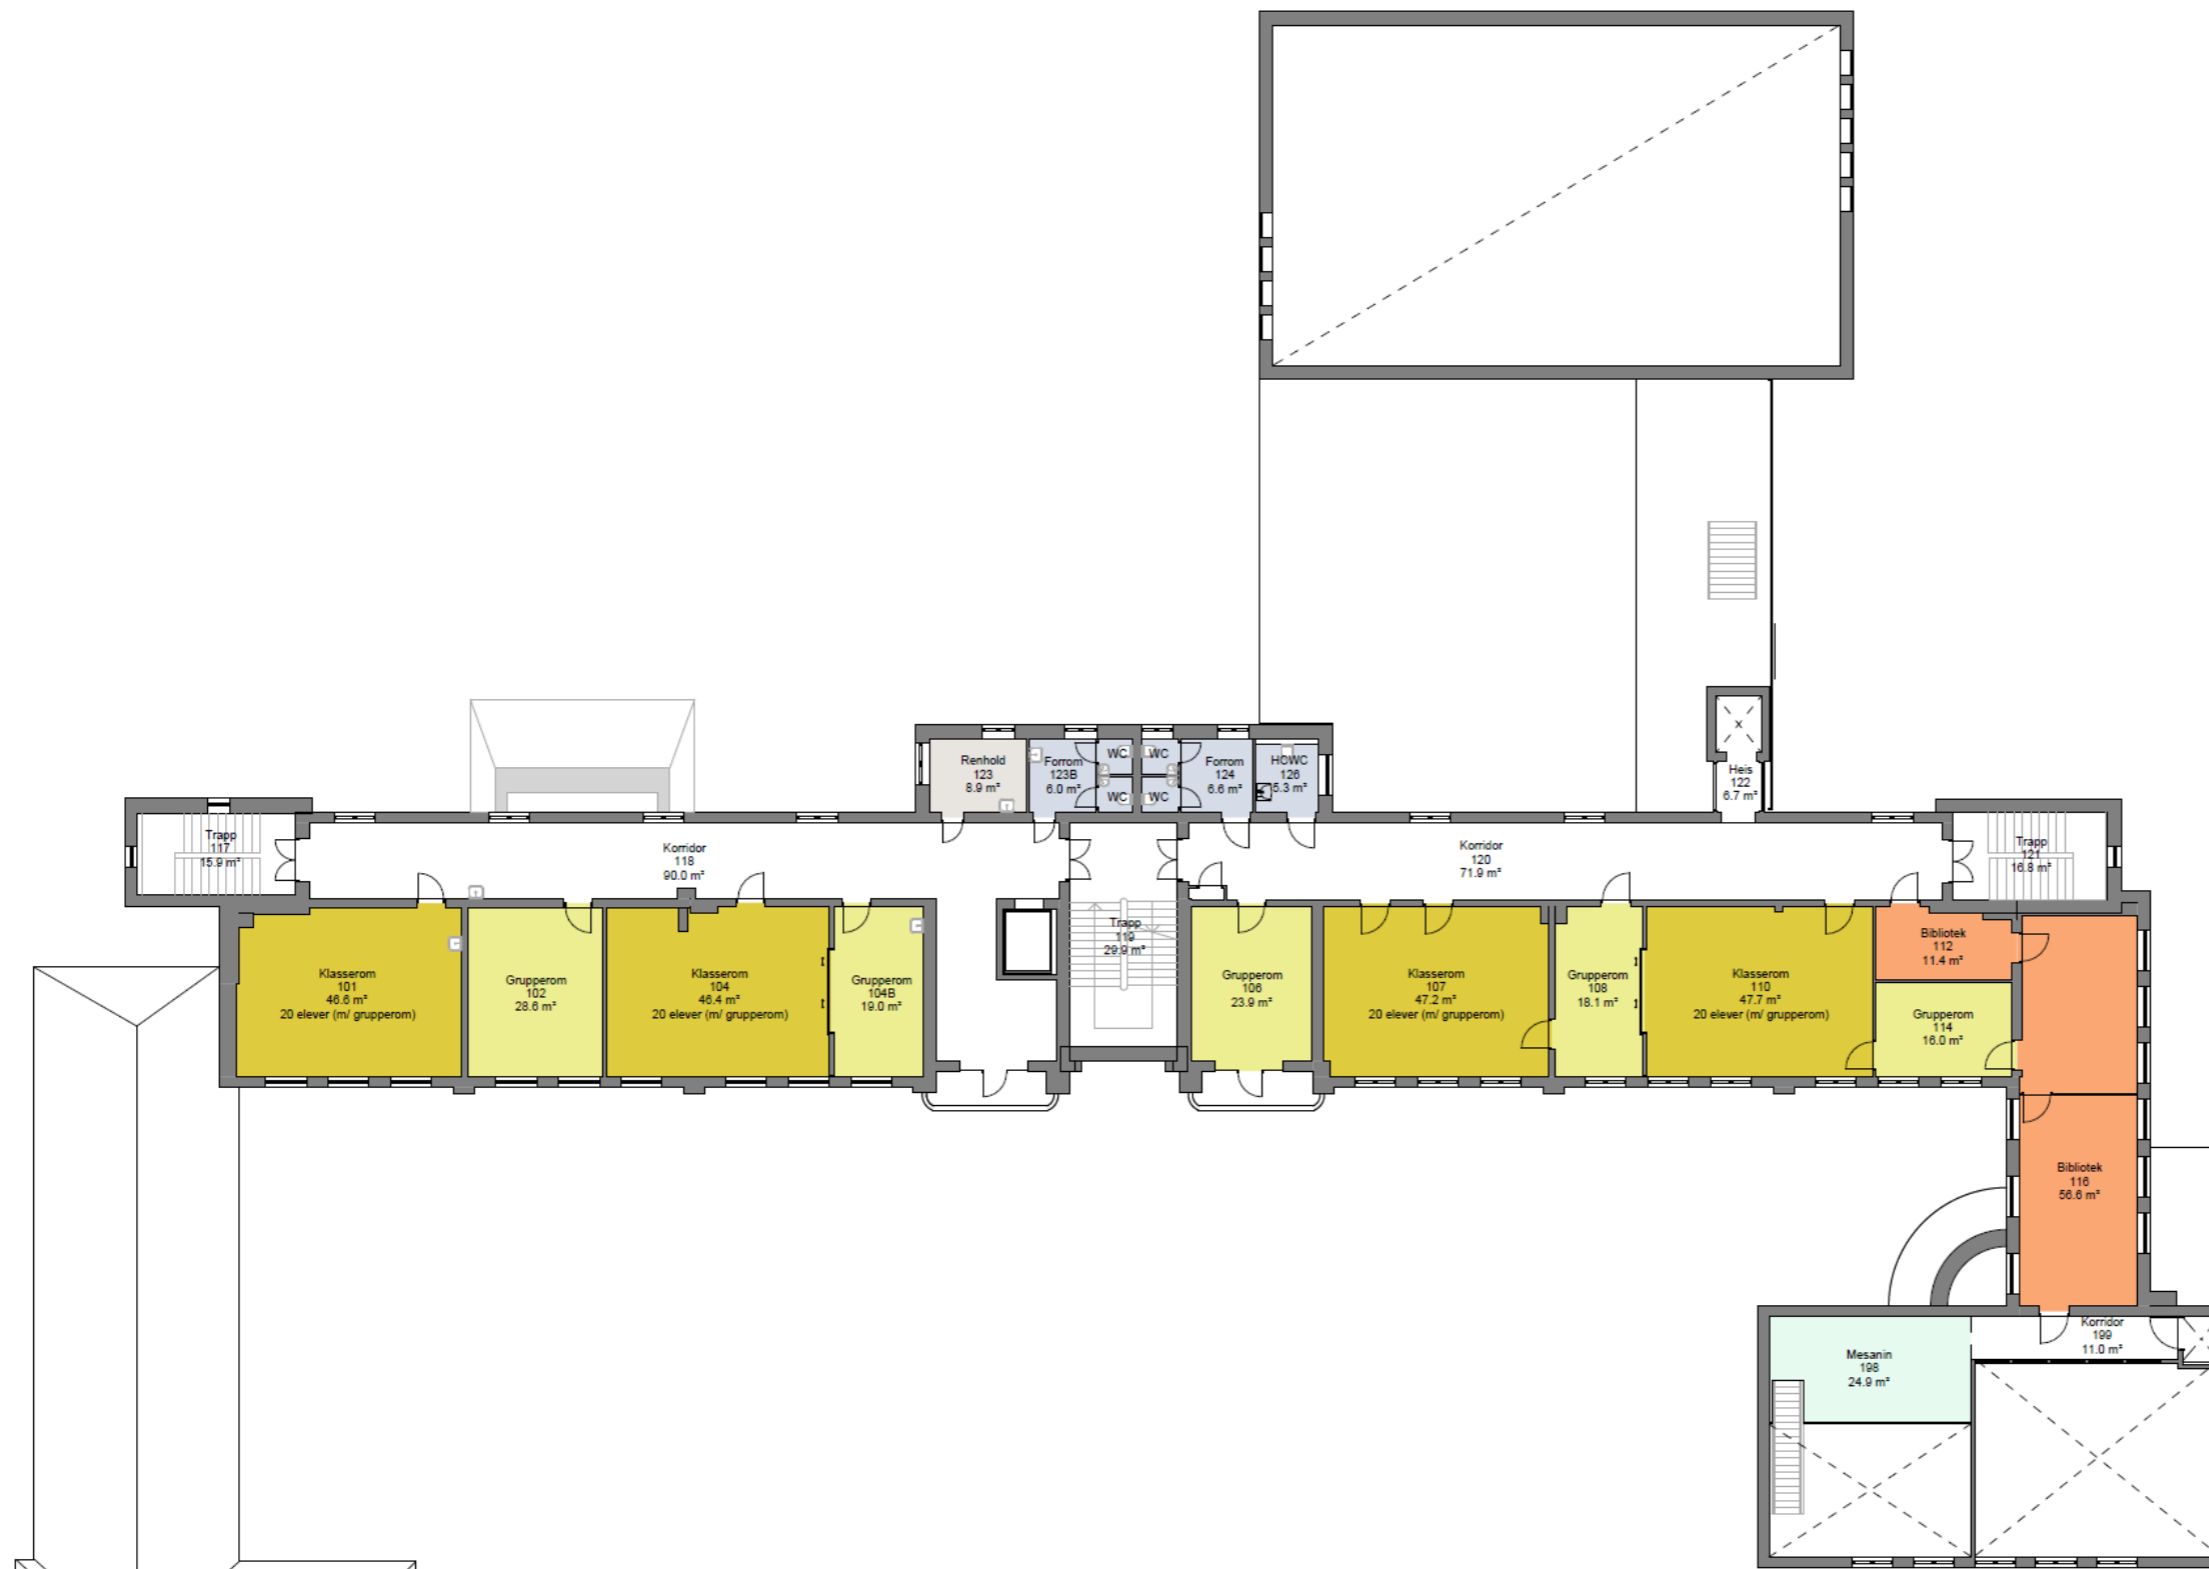
Figur 18 Plantegning 1. etasje etter oppgradering.

En ny heis etableres ved hovedinngangen og ivaretar likeverdig atkomst til alle etasjer i bygget, og en mer helhetlig intern forbindelse i skolen. Atkomst til hovedinngang løses med utvidelse av trapp i kombinasjon med rampe og ev. terrengbearbeiding.

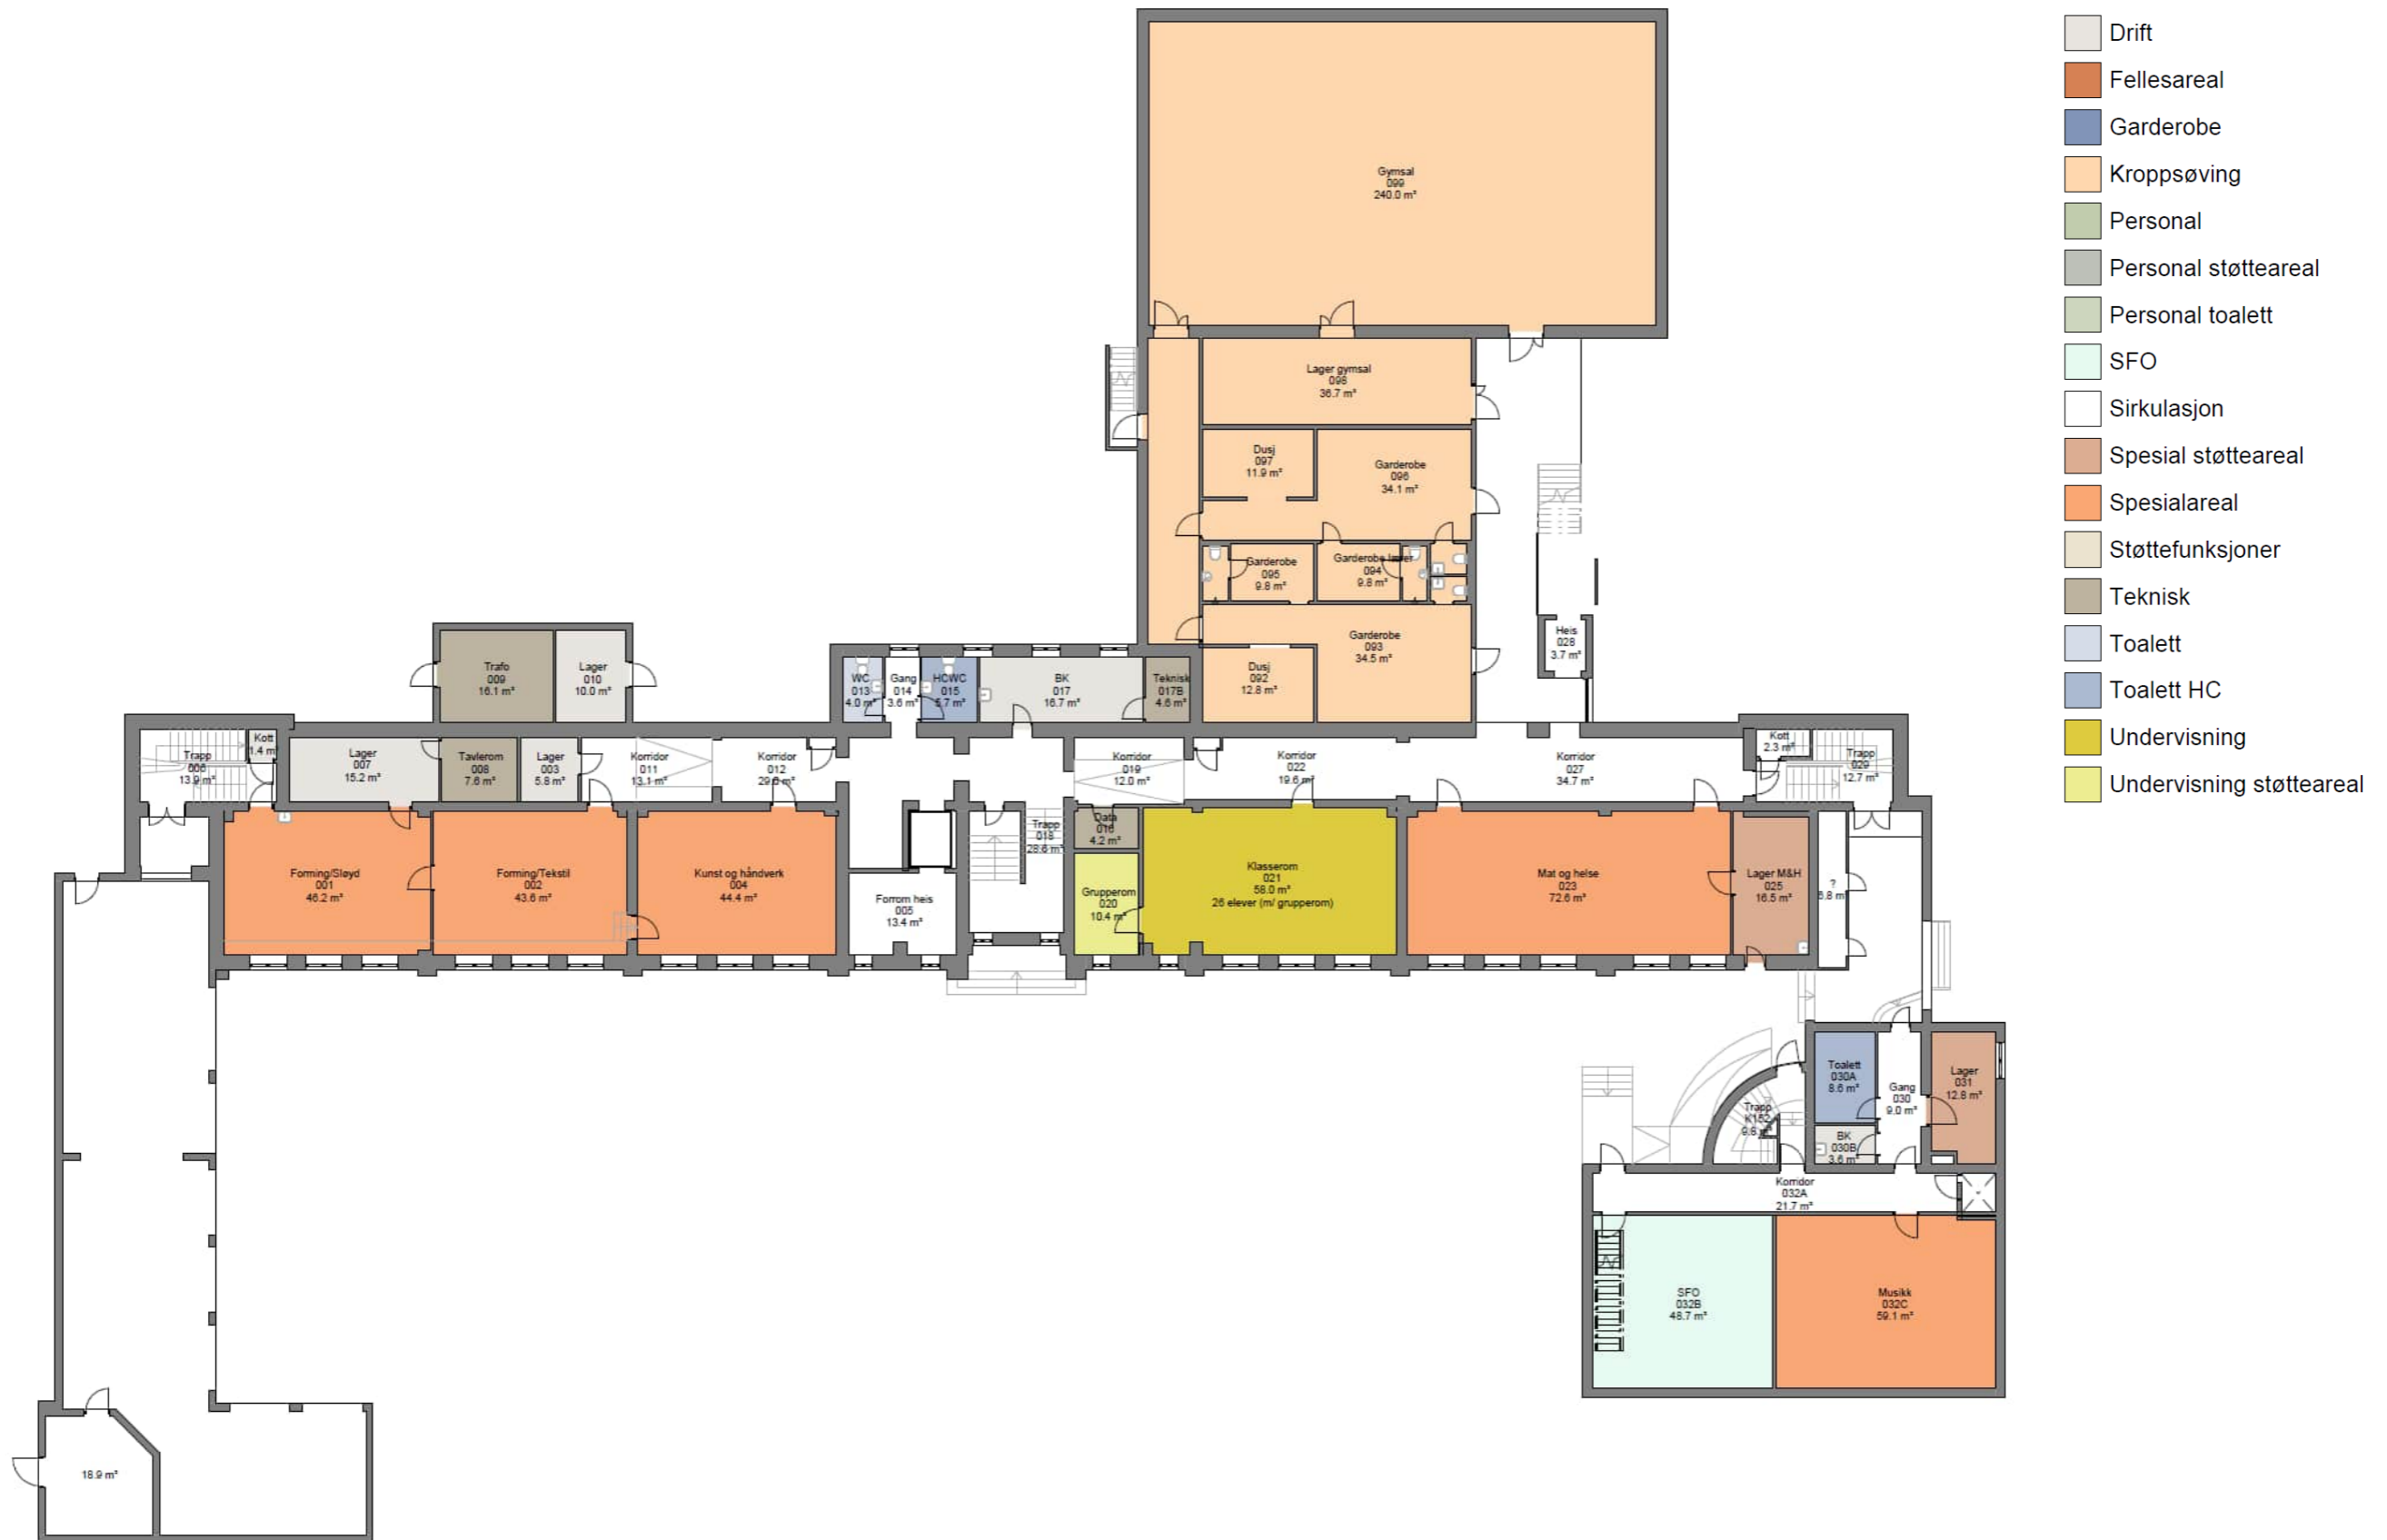
Figur 19 Plantegning 0. etasje etter oppgraderinger.

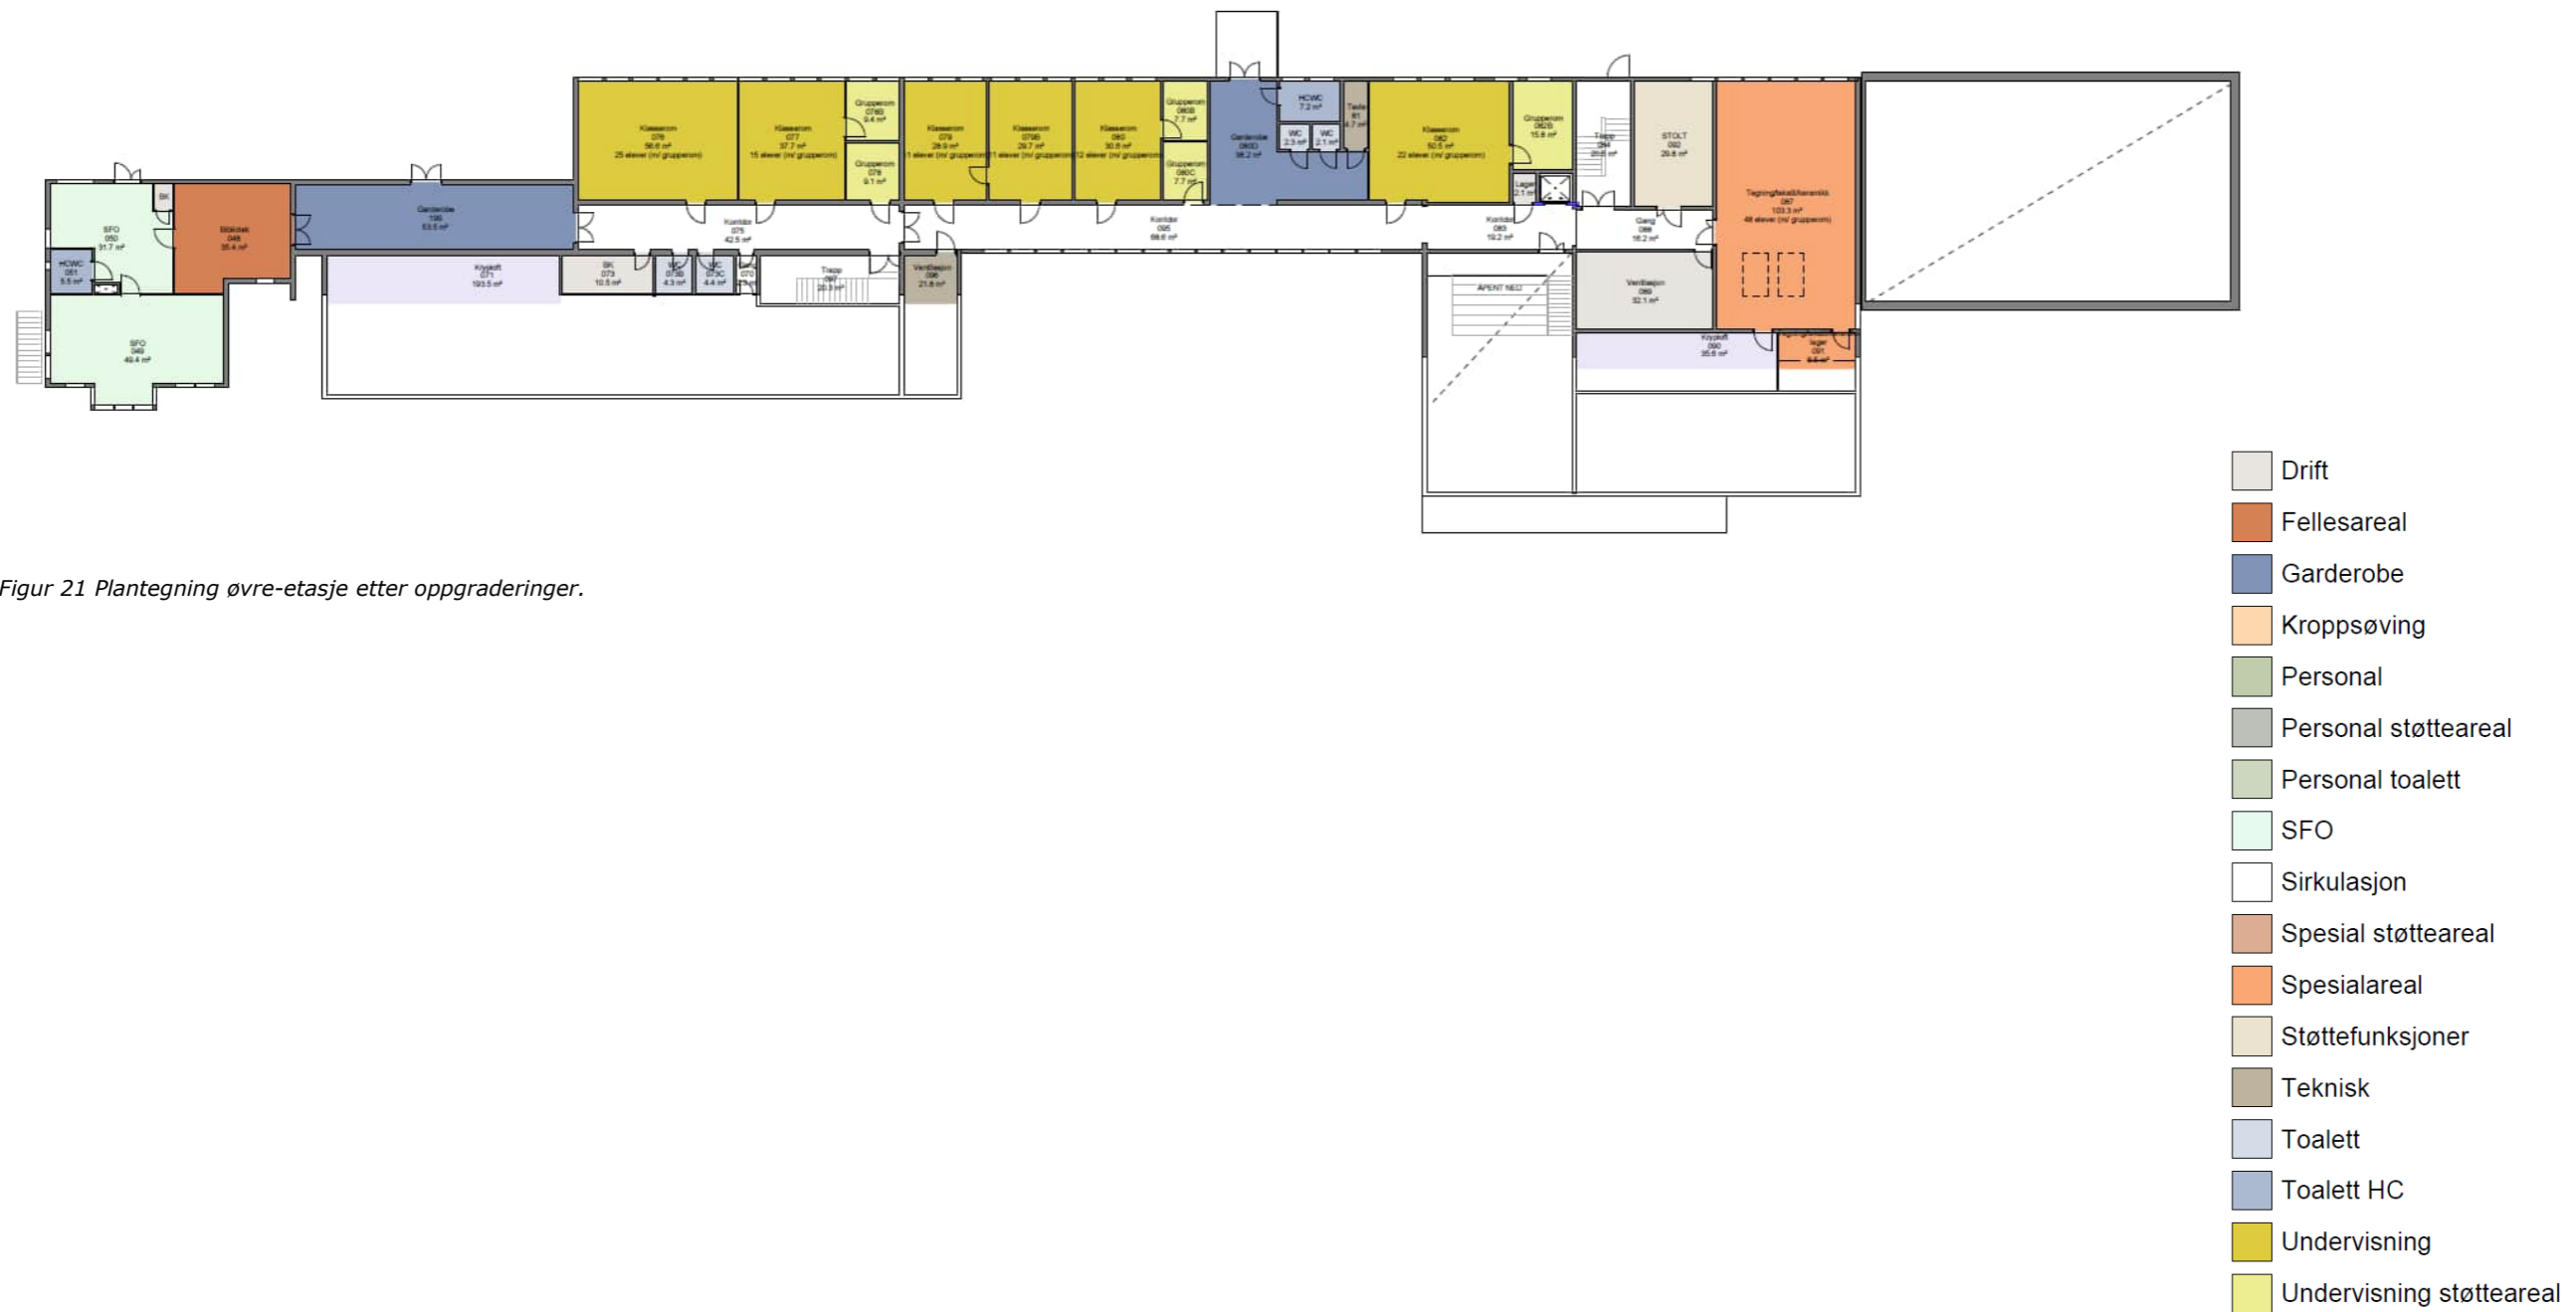
10.1.1 Planløsning for oppgradering Risvoll skule

I den oppgraderte løsningen for Risvoll skule etableres en ny hovedinngang på øvre plan og det installeres en heis som kobler etasjene sammen. Tiltaket binder bygningsdelene sammen slik at det blir et mer helhetlig anlegg med en tydelig organisering og universell utforming.

I den oppgraderte løsningen for Risvoll skule er hovedgrepet å skape bedre sammenheng mellom de tre byggene og etablere en mer funksjonell og tilgjengelig skole. Dette oppnås ved å etablere en ny hovedinngang på øvre plan og installere en heis som binder etasjene sammen. Tiltaket knytter bygningsdelene sammen i et mer helhetlig anlegg, styrker den interne flyten og reduserer omfanget av nivåforskjeller og ulogiske ganglinjer. Samlet gir dette en langt mer sammenhengende, tilgjengelig og pedagogisk fleksibel skole enn dagens situasjon.
